Åtgärder med anledning av Vårdöbron tillstånd  
ÅLR 2013/1228

## Vårdöbron

### Skadeutredning

#### Sammanfattande rapport

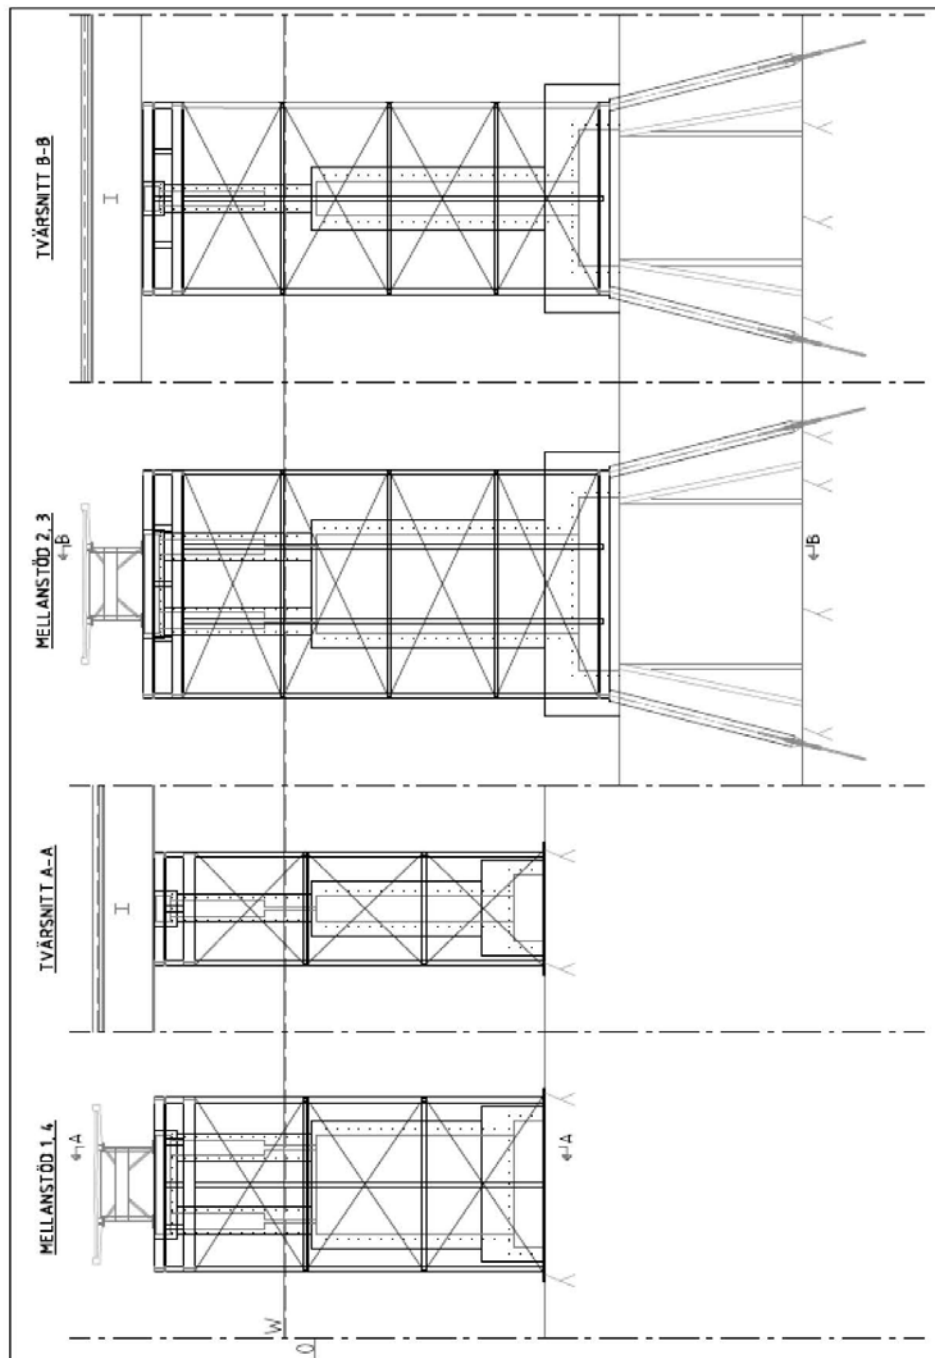
Bild 1. Reparation av bron med trafiken på reservbro, alternativ B.1.

Eftersom betongen är urlakad och har djupa kaviteter på grund av misslyckad undervattensgjutning blev djupet för vattenbilning i medeltal 300 mm i stället för 50 mm, såsom tidigare antagits. Vattenbilningsdjupet samt allvarliga rostskador på armeringen medför att stödets armering sätts ur funktion efter en vattenbilning. Därför måste bronns överbyggnad förses med skilda stöd av stål under reparationsarbetet. Detta försvårar formsättningen. En del av mellanstöden är omgivna av slam eller lera, som måste muddras bort.

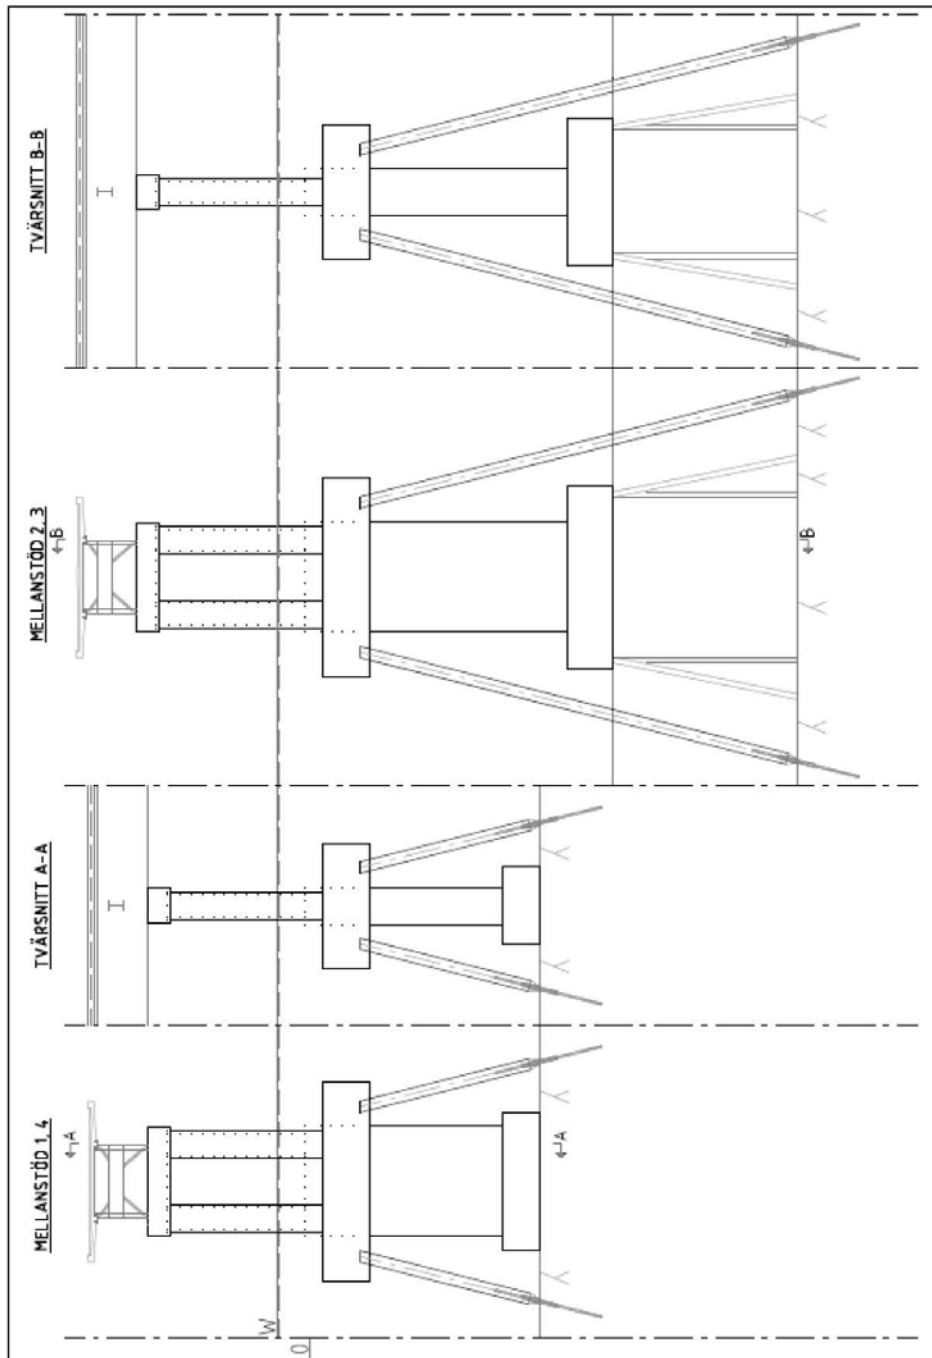
Bild 2. Reparation av bron med helt nya mellanstöd, alternativ B.2.

Destia Oy har uppgjort ett alternativt reparationsförslag, där den befintliga bron inte egentligen repareras. Man nöjer sig i stället med att återvinna stålkonstruktionen, bild 2 och bilaga 8. Stålbalkarna demonteras helt och hållet genom att dra upp dem på land antingen helt på den ena sidan av bron eller i två halvor på vardera sidan. De befintliga mellanstöden används endast som stöd när de nya pålade stöden gjuts strax under vattennivån. De befintliga mellanstöden torde vara till stor nytta eftersom stöden kan ge fäste åt fundamentens kassuner i strömt vatten.

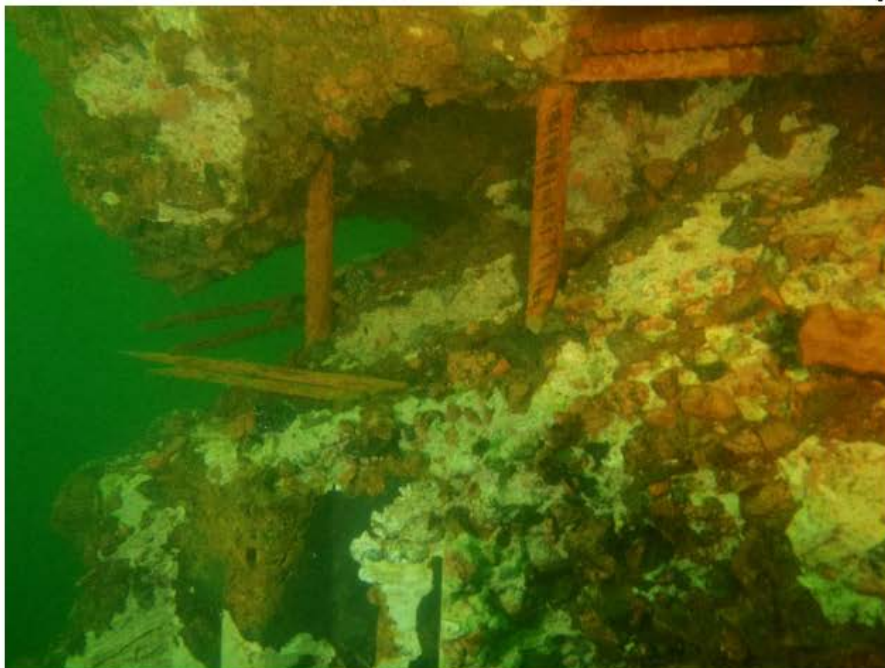
Det kan konstateras att det finns omfattande utföranderelaterade skador som är förorsakade av använd gjutteknik på de undervattensgjutna konstruktionsdelarna. Det som generellt i underliggande rapporter benämns som urlakning är inte att betrakta som normala urlakningsskador, se foto 1-5 nedan.

Som foto 1-5 redovisar finns det ställvis relativt omfattande partier med djupgående skador orsakade av bristfällig gjutteknik vid utförandet som yttrar sig som svaga vatteninblandade skikt orsakade av överullningar och separationer vid gjutarbetet under vatten. Denna typ av svaghetszoner och skador bedöms även förekomma i konstruktionernas inre delar.

Foto 1, Mycket djupgående skador i svaga betongskikt samt omfattande armeringskorrosion

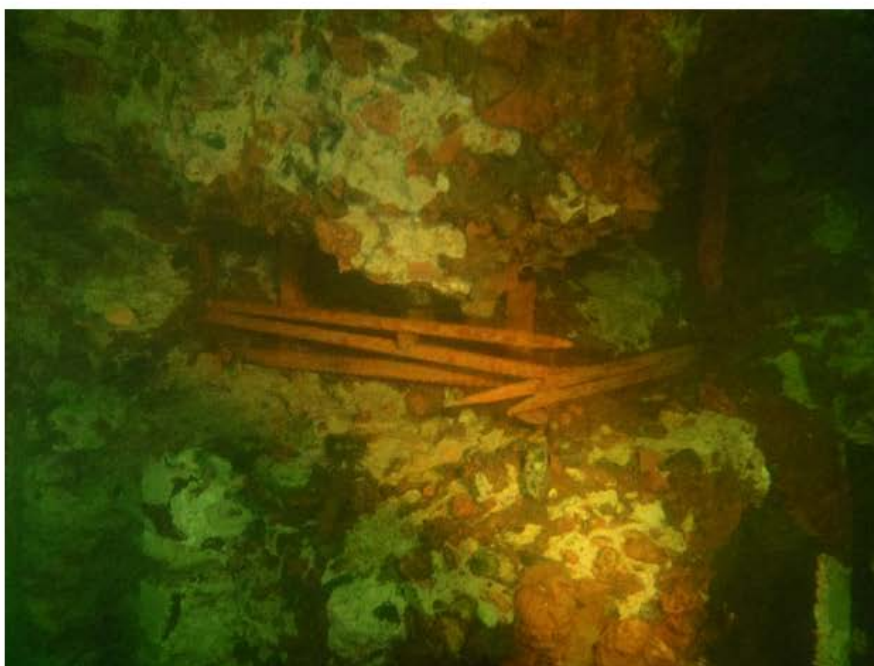
Foto 2, Djupgående skador på betong och armering

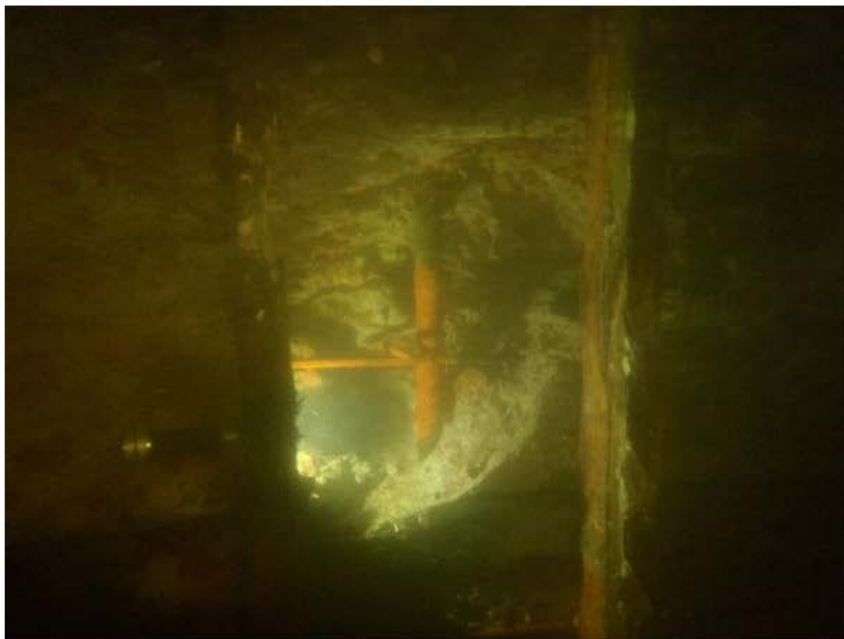
Foto 3, Stora håligheter lokalt förekommande på ett flertal ställen

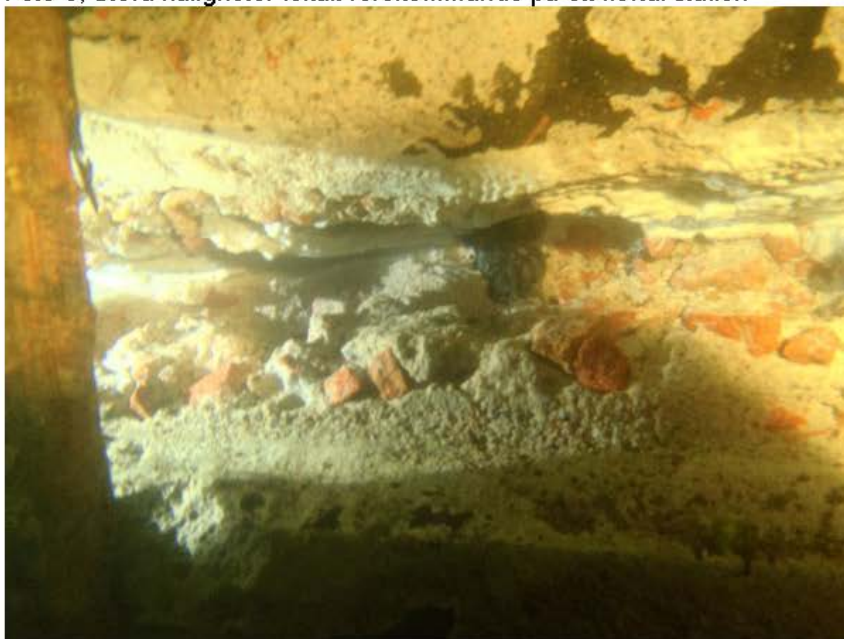
Foto 4, Omfattande förekomst svaga skikt i inhomogen betong.

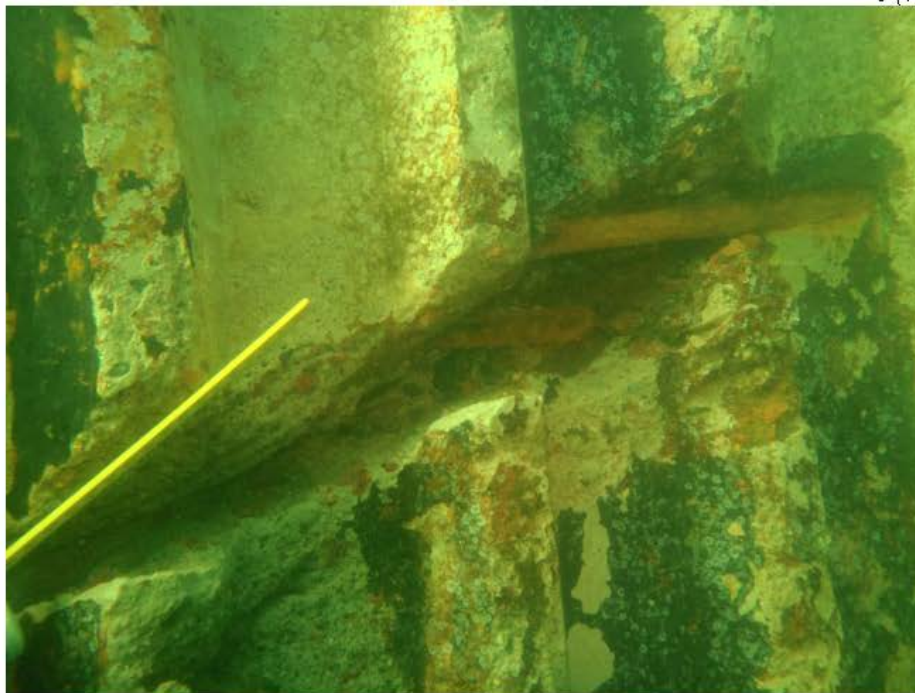
Foto 5, Omfattande förekomst svaga skikt i inhomogen betong.
