**LV 2, NYA GODBYVÄGEN,  
STRÄCKAN DALKARBY -  
GODBY**

**RAPPORT NATUR- OCH  
MILJÖVÄRDEN**

**GRANSKNINGSHANDLING 2022-11-15**

### **Förstudiehandling**

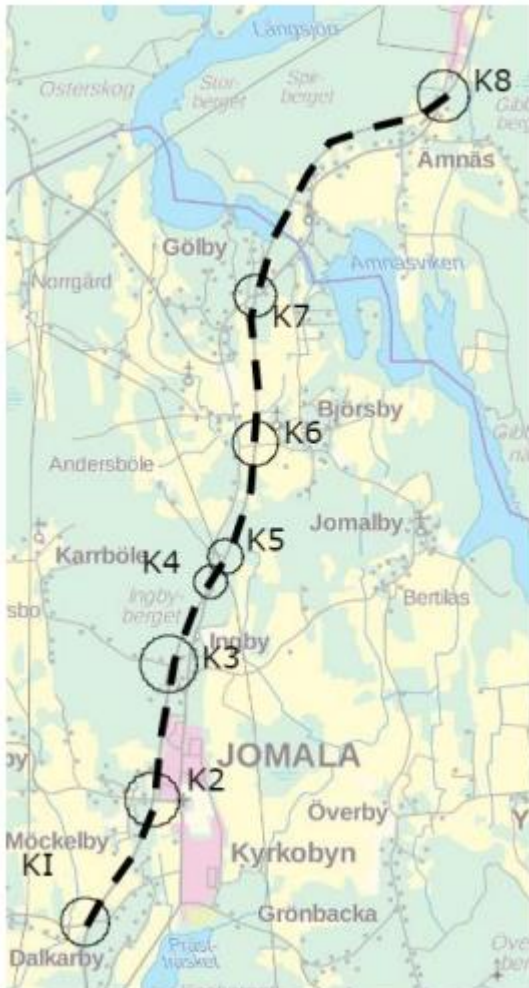
Figur 1. Karta över de korsningsområden längs med LV2 som utreds.

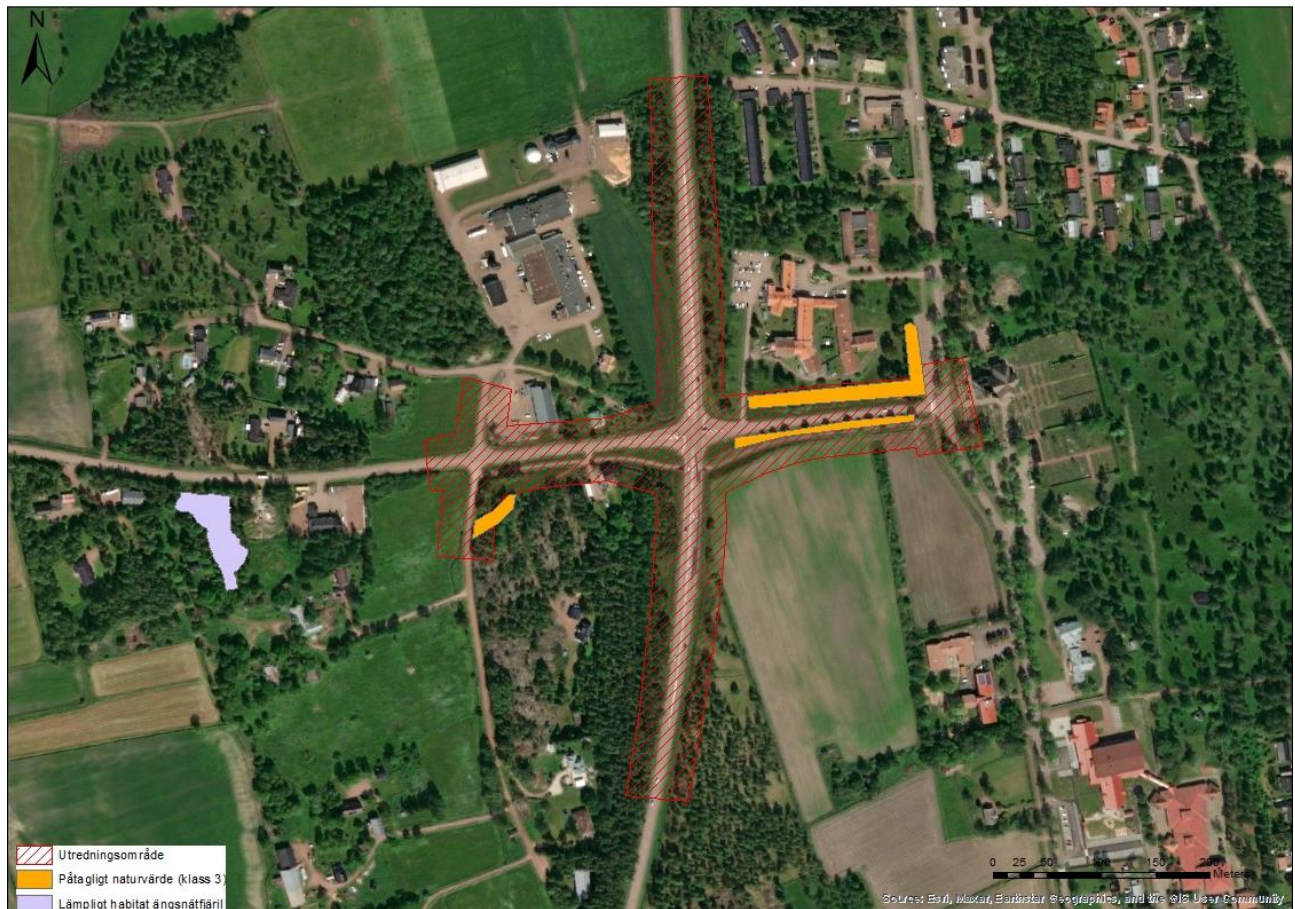
Figur 5. Korsning 2 Södersundavägen/St. Olofsvägen. De orange ytorna visar områden som bedöms hysa påtagligt naturvärde (klass 3). Den lila ytan till vänster i bilden visar äng som bedöms vara lämpligt habitat för ängsnätfjäril (EN) som inte annars finns i Finland längre. Den röda skrafferade ytan markerar utredningsområdet.

Grönområdet som ansluter till korsningen Södersundavägen/St. Olofsvägen i nordöst är utpekad som ett område för närrekreation vilket omfattar parkområden som ska planteras och underhållas samt områden där lekparker kan anläggas enligt Jomalas delgeneralplan för centralområdet. Längs med St. Olofsväg löper en allé på båda sidor av vägen som består av sälg, björk och lind. Alléerna bedöms ha påtagligt naturvärde (klass 3).

Sydost om korsningen finns en åkermark vilken enligt delgeneralplanen är ett landskapsmässigt värdefullt åkerområde som med tanke på landskapsbilden är viktig att bevara öppen för odlings- eller betesbruk. Sydväst om korsningen finns ett dike som kan utgöra lek område för groddjur. Diket bedöms ha påtagligt naturvärde (klass 3). Området sydost om korsningen är i delgeneralplanen angett som specialområde/skyddsgrönområde som bildar en skyddszon mot trafikled, industri-/lagerområde eller råvattentäkt. Träd och buskage i sådana områden ska bevaras och vid behov planteras nya. I övrigt omges korsningen av skogs- och jordbruksmark. I anslutning till korsningen finns även bostads- och industriområden. Vid inventering av korsningsområdet observerades brudborste, gul vaxskivling, gulmåra och ängsvädd.

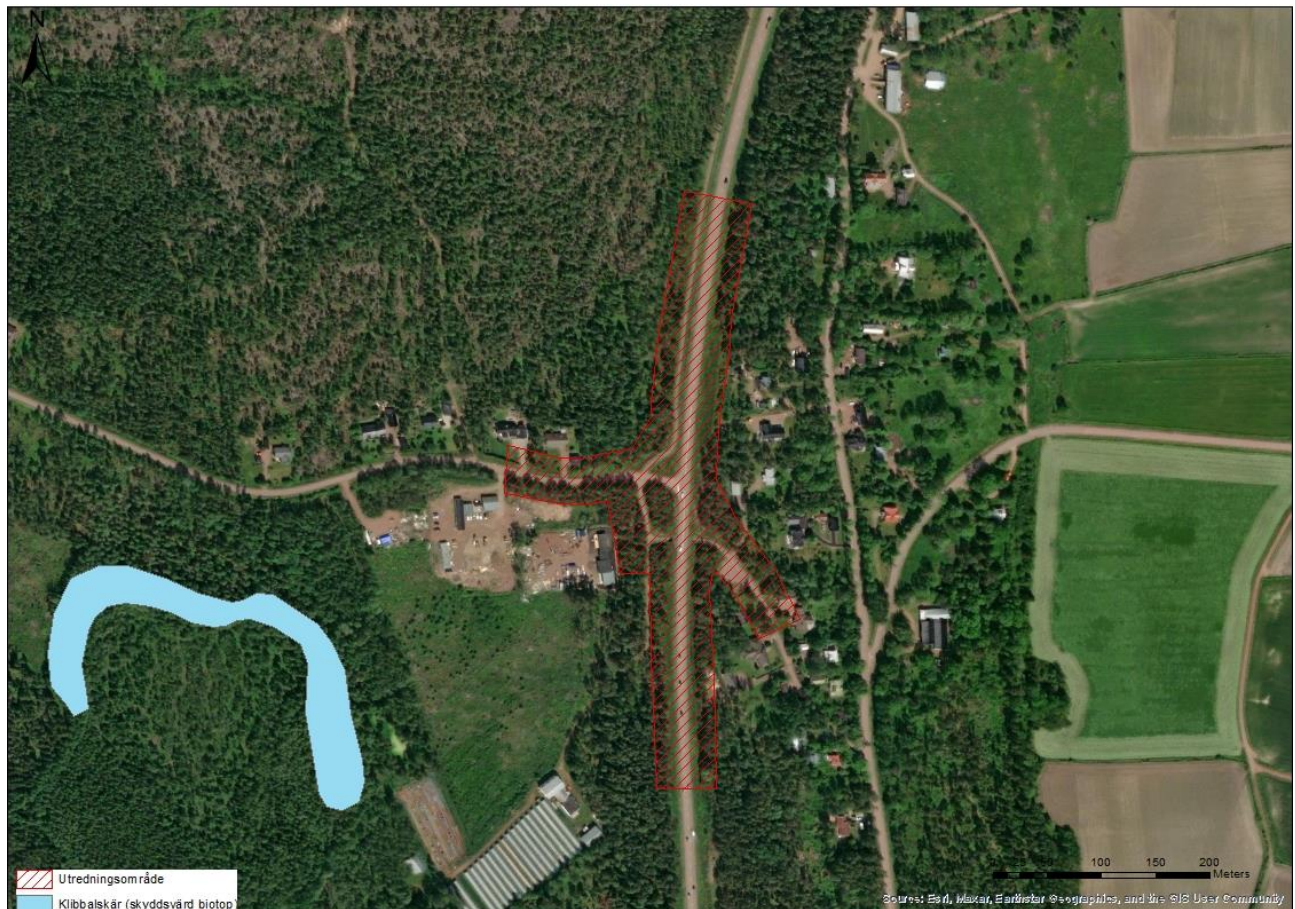
Figur 6. Korsning 3 Karrbölevägen. Sydväst om korsningen finns ett klibbalskärr (blå yta). Den röda skrafferade ytan markerar utredningsområdet.

Grönytorna som ligger i direkt anslutning till korsningen vid Karrbölevägen är i kommunens delgeneralplan utpekade som specialområde/skyddsgrönområde vilken ska fungera som skyddszon mot trafikled, industri-/lagerområde eller råvattentäkt. Träd och buskage på områdena ska bevaras och vid behov ska det planteras nya. Förutom ett industriområde sydväst samt ett mindre bostadsområde öster om korsningen består omgivningarna till största delen av skog. Cirka 300 m sydväst om korsningen finns ett klibbalskärr vilken är utpekad som en särskilt hänsynskrävande biotop. Vid inventeringen har det påträffats förekomster av blåsippa, brudbröd, gulmåra, spirea och stor blålocka. Även den invasiva arten blomsterlupin förekommer inom utredningsområdet.

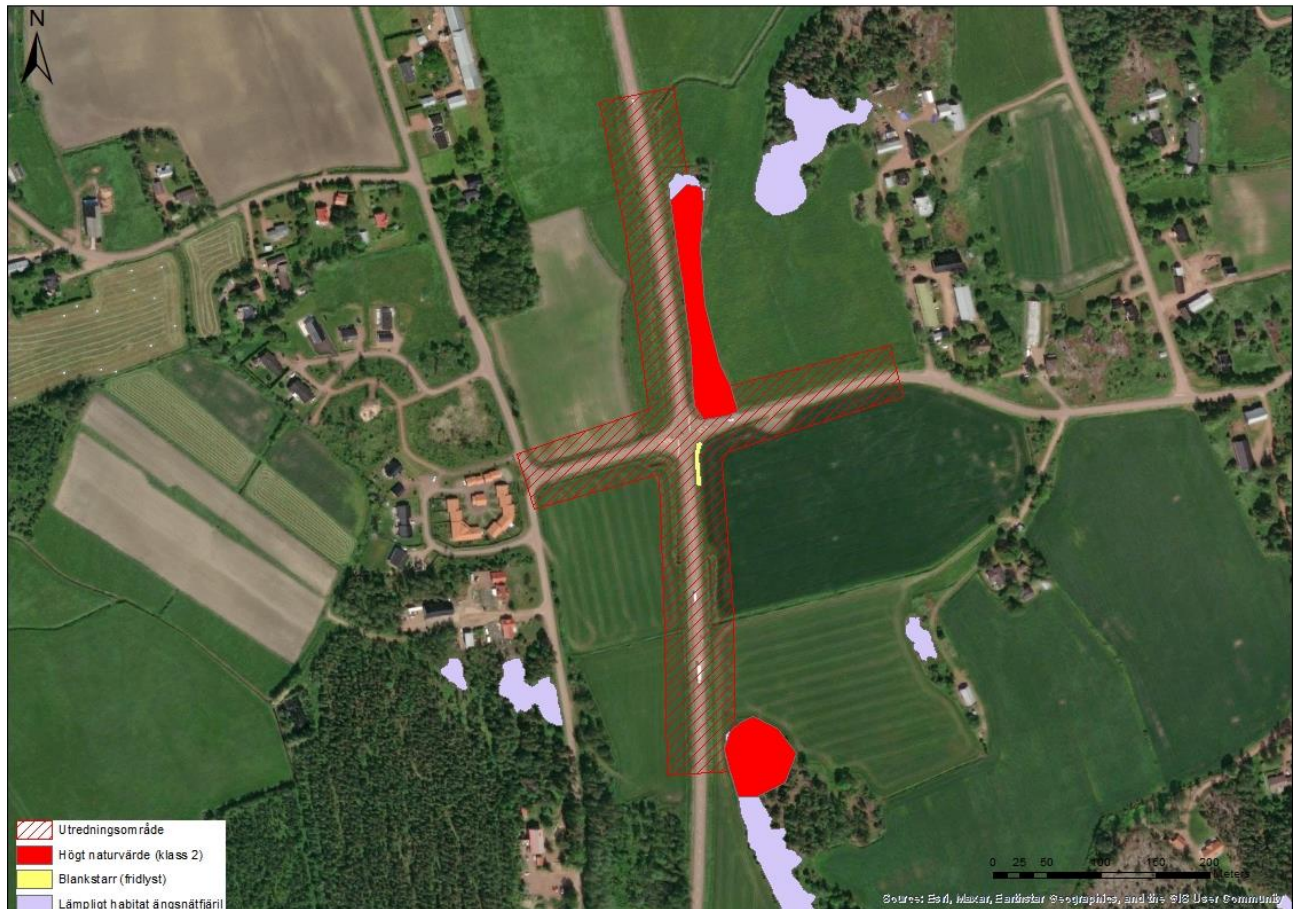
Figur 8. Korsning 6 Björbykorsningen. De röda ytorna visar områden som bedöms hysa högt naturvärde (klass 2). De lila ytorna visar ängar som bedöms vara lämpligt habitat för ängsnätfjäril (EN) som inte annars finns i Finland längre. Den gula ytan visar förekomst av blankstarr. Den röda skrafferade ytan markerar utredningsområdet.

Området kring korsningen utgörs av jordbruksmark. Nordväst om korsningen rinner ett dike i jordbruksmarken vilket passerar under LV2 och fortsätter österut i jordbruksmarken. Nordost om korsningen finns ängs- och betesmark som bedöms ha högt naturvärde (klass 2). Här finns förekomst av blodrot, bockrot, brudbröd, grå renlav, gul fetknop, gullklöver, gulmåra, liten blåklocka, stor blåklocka och mandelblomma. Särskilt den sydöstra delen har karaktär av hållmarkstorräng med karakteristiska arter och viss svallad berg. Sydost om korsningen finns också en ängs- och betesmark som bedöms ha högt naturvärde (klass 2). Området bedöms utgöra naturlig betesmark med mycket lång hävdhistoria. Trots

långt betesuppehåll är markskiktet mycket artrikt och ett flertal naturvårdsarter förekommer rikligt. Vid inventeringen observerades backnejlika, backsmultron (fridlyst enligt förslag på ny förordning, VU), blodrot, bockrot, brudbröd, gullviva, gulmåra, mandelblomma och stor blåklocka.

Ängs- och betesmarkerna nordost samt sydost om korsningen har sedan tidigare pekats ut som viktiga habitat för fjäril med observationer av ängsnätfjäril i 2017 och säfferotplattmal i 2016. Fjärilen säfferotplattmal (VU) är fridlyst enligt gällande lagstiftning samt enligt förslag på ny förordning. Fjärilen ängsnätfjäril (EN) är upptagen som fridlyst enligt förslaget på ny förordning. I korsningens sydvästra hörn har blankstarr observerats vid inventering 2018. Blankstarr (VU) är fridlyst enligt gällande lagstiftning samt enligt förslag på ny förordning.

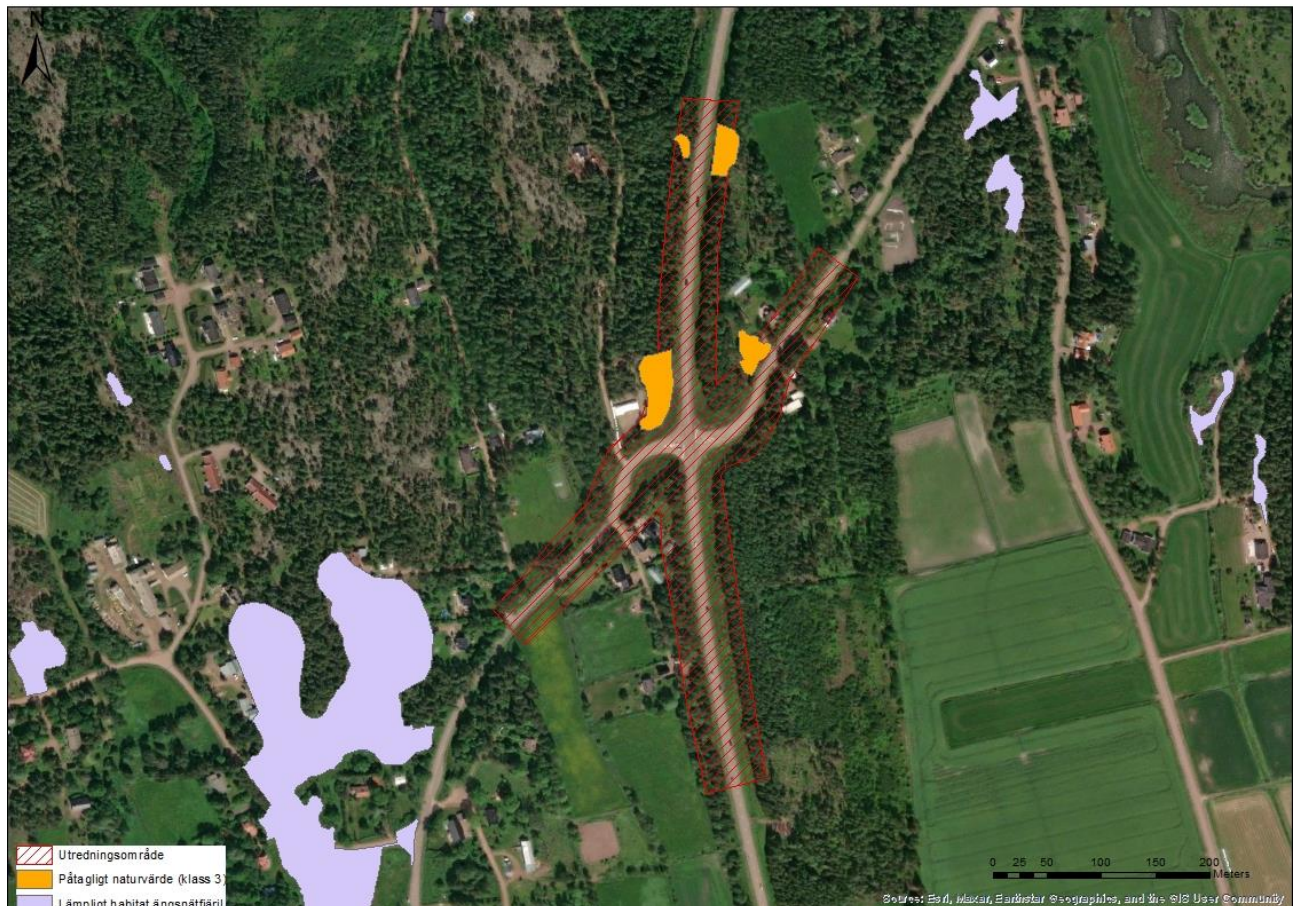
Figur 9. Korsning 7 Södra Ämnäskorsningen. De orange ytorna visar områden som bedöms hysa påtagligt naturvärde (klass 3). De lila ytorna visar ängar som bedöms vara lämpligt habitat för ängsnätfjäril (EN) som inte annars finns i Finland längre. Den röda skrafferade ytan markerar utredningsområdet.

Omgivningarna runt korsningen utgörs framför allt av skog men även områden med jordbruksmark. Nordväst om korsningen finns granskog i ett tidigare bryn där det också finns rester av gräsmarksflora, så som blåsippan. Söder om granskogsområdet finns hållmarkstallskog med rikligt av ljung. Båda områdena bedöms innehålla ett påtagligt naturvärde (klass 3). Nordöst om vägen finns hållmarkstallskog med gulmåra, ängsvädd, prästkrage, bockrot, brudbröd, mandelblomma, samt barrblandskog bestående främst av gran och björk samt varierat och örtrikt markskikt med inslag av hävdarter som t ex vitmåra och brudborste. Båda dessa områden bedöms också innehålla ett påtagligt naturvärde (klass 3). Nordväst om korsning har

det gjorts observationer av bergsyra, blåsippa, brudborste, grå renlav, gulvit renlav och ljung. Nordöst om korsningen har det gjorts observationer av bockrot, blodrot, brudbröd, blåsippa, brudborste, gulmåra, kärleksört, mandelblomma, prästkrage, ängsvadd och stor blåkocka. Direkt söder om vägkorsningen har det gjorts observationer av gulmåra, liten blåklocka och stor blåklocka.

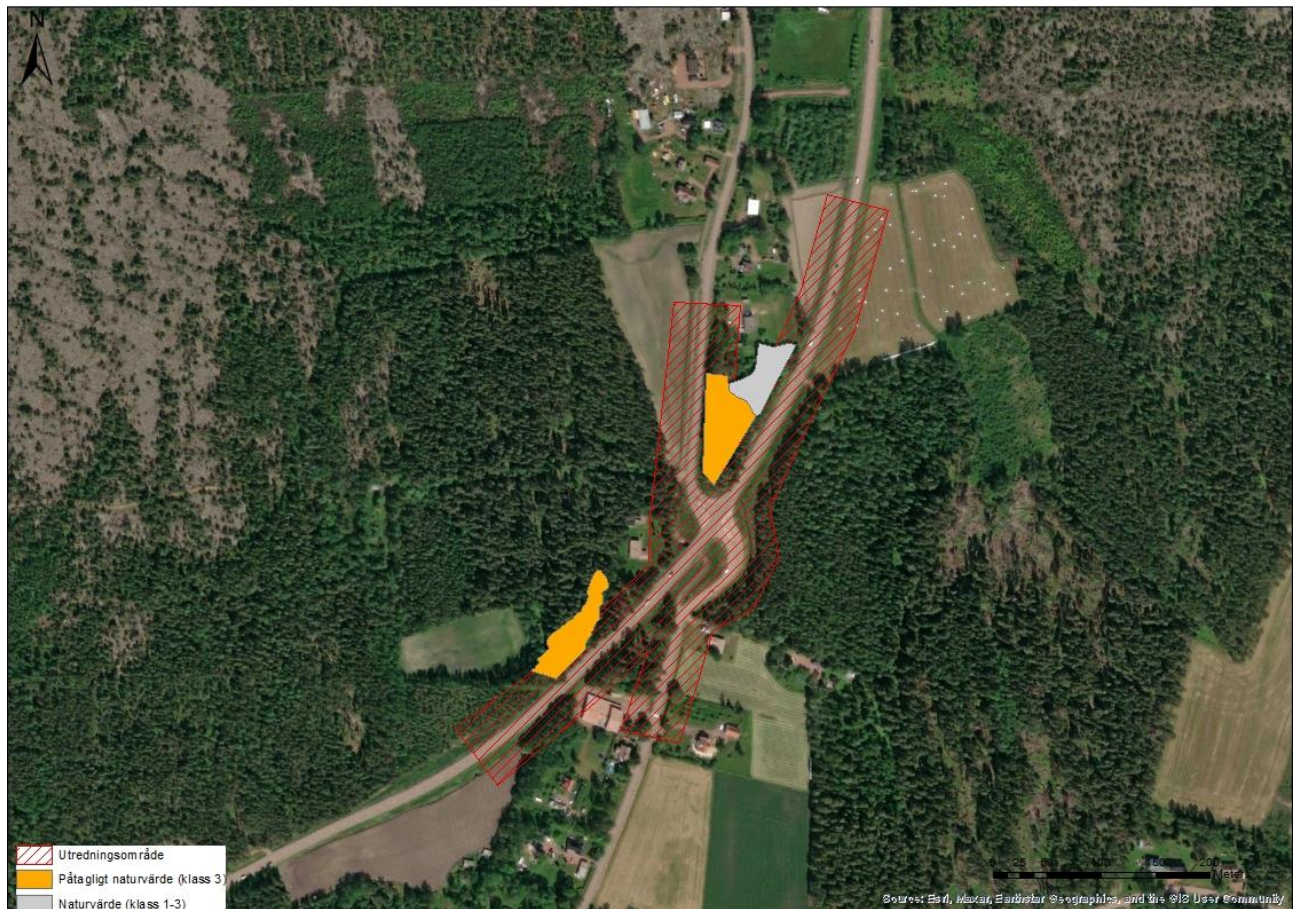
Figur 10. Korsning 8 Norra Ämnäskorsningen. De orange ytorna visar områden som bedöms hysa påtagligt naturvärde (klass 3). Den vita ytan är ett torpområde som bedöms ha naturvärde men som saknas naturvärdesklass. Den röda skrafferade ytan markerar utredningsområdet.

Området utgörs av skogs- och jordbruksmark. Mellan LV2 och gamla Godbyvägen finns en relativt ung blandskog med varierat markskikt och trädslag som bedöms ha påtagligt naturvärde (klass 3). Inom skogsområdet finns mycket död ved samt blåsippa, inslag av krusbär, vårfryle, fibblor, tallticka och gullviva. Norr om detta område finns en torpmiljö med husgrund, stenrösen m.m. som även det bedöms ha naturvärde, dock saknas bedömning av naturvärdesklass. Söder om korsningen finns en barrblandskog som bedöms ha påtagligt naturvärde (klass 3). Skogen utgörs av gamla tallar, de äldsta uppemot 120 år, men även asp, gran, björk och sälg återfinns i barrblandskogen. Det finns också blåsippa, harsyra och mossa i markskiktet. I anslutning till korsning finns även förekomst av den invasiva arten blomsterlupin.

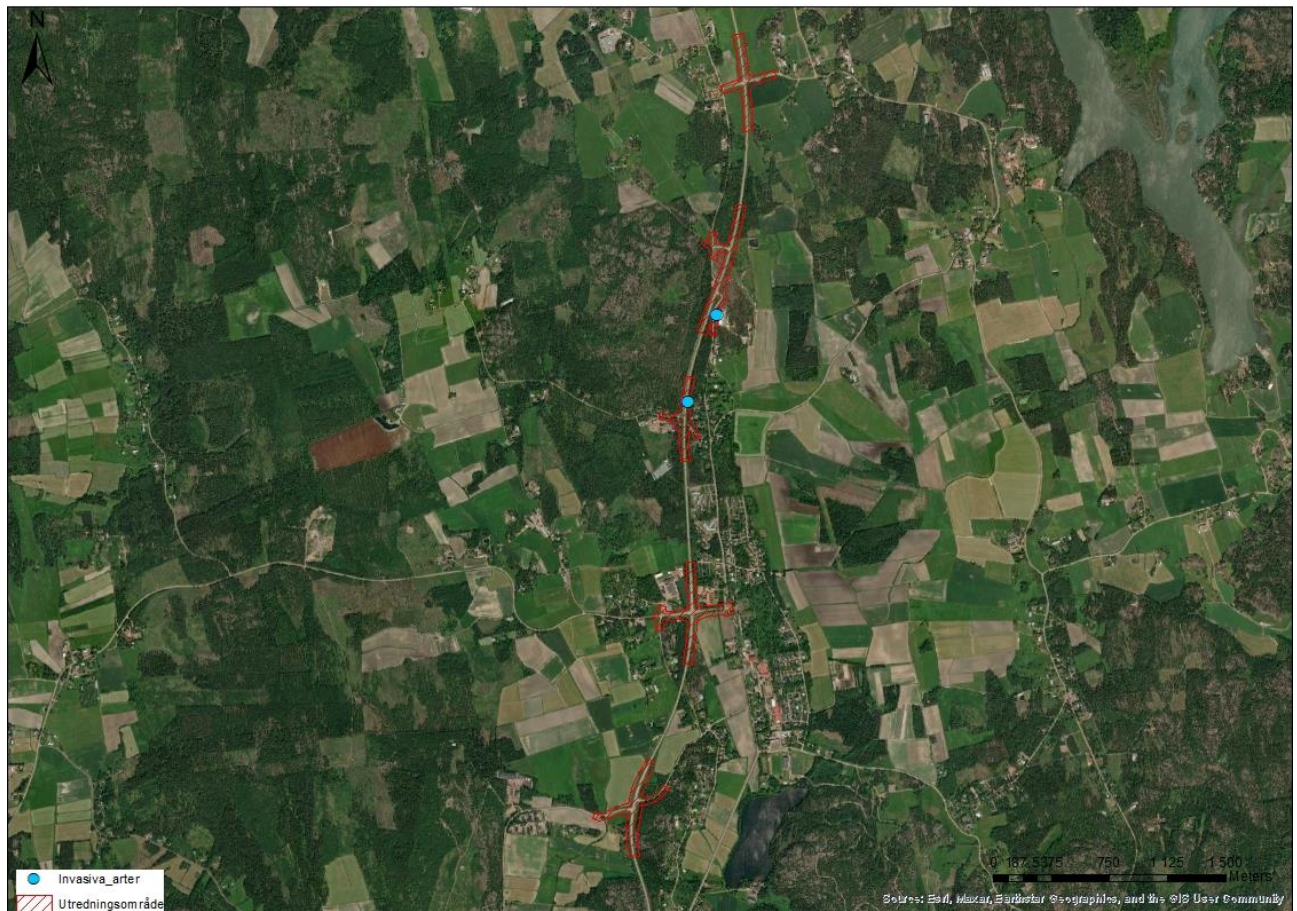
Figur 11. Kartbilden visar korsning 1-6. Vid korsning 3 och 4 förekommer invasiva arter.

Vid naturvärdesinventeringen i oktober 2022 gjordes observationer av parkslide och blomsterlupin i anslutning till korsning 3, 4, 7 och 8. Växterna räknas som invasiva främmande arter för landskapet enligt förordningen till landskapslagen (2020:113) om invasiva främmande arter.

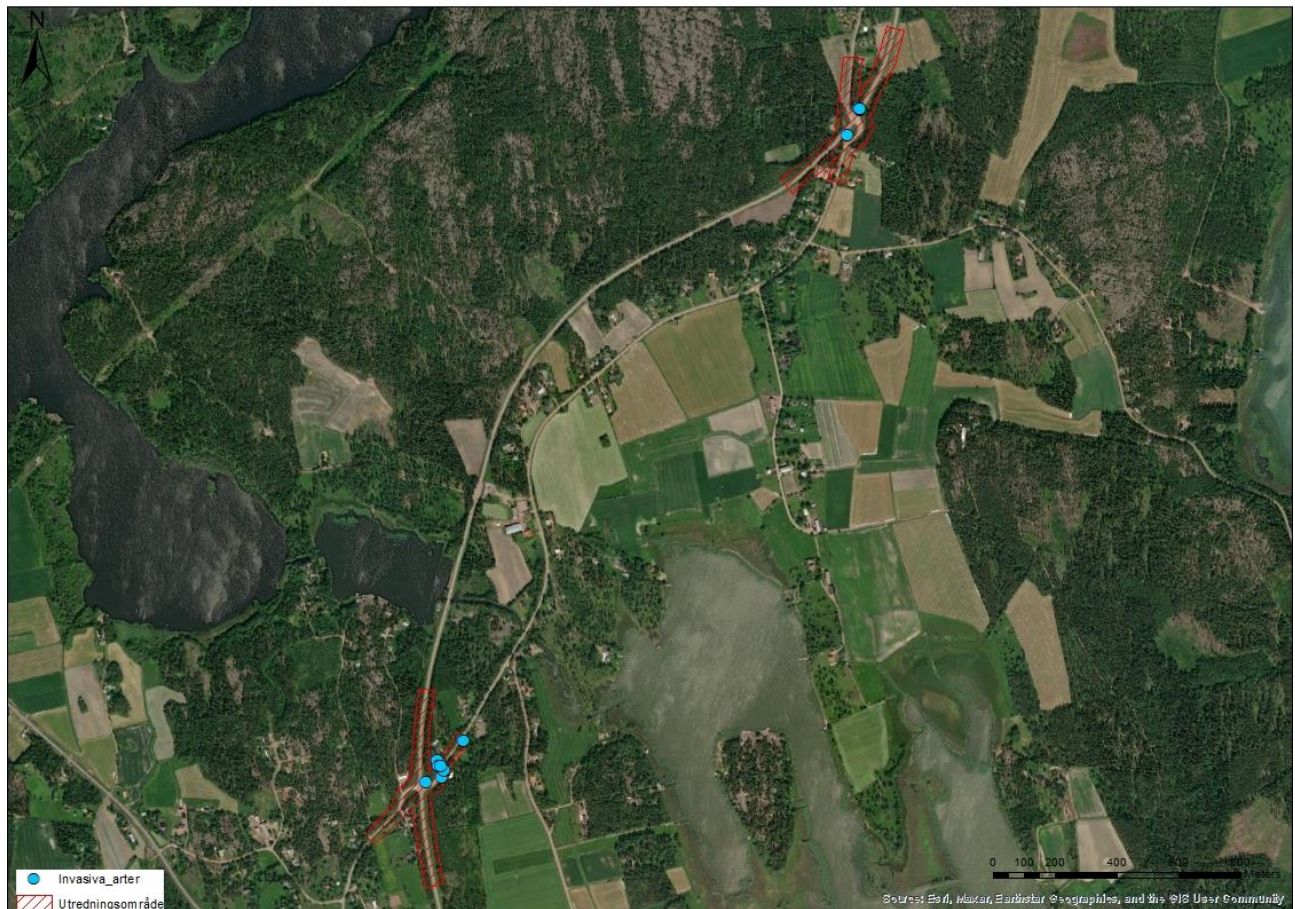
Figur 12. Kartbilden visar på förekomst av invasiva arter vid korsning 7 och korsning 8.
