Byggnadsskydd för Tosarby stenhus.

Byggnadsskydd för Tosarby stenhus

Tosarby stenhus, Jungska gården 1:15, Tosarby, Sunds kommun,
Ägare: Landskapet Åland

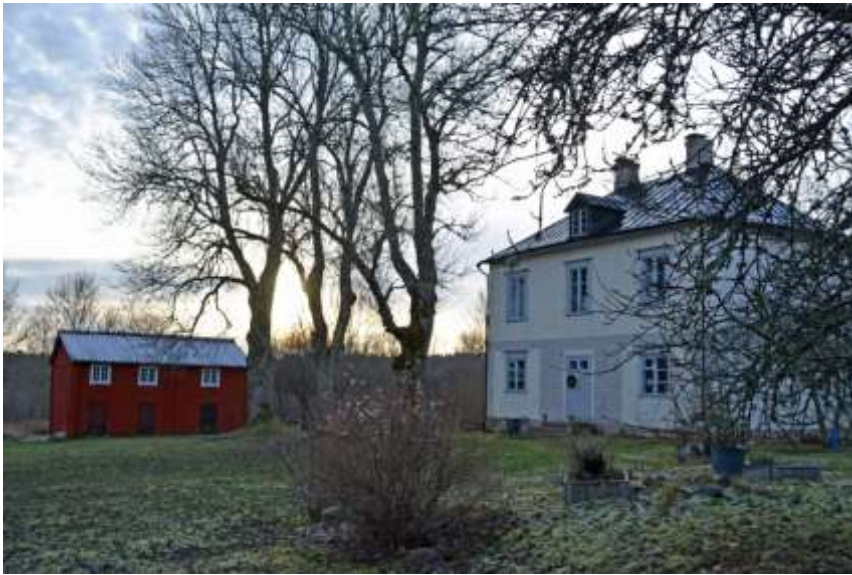
Figur 3. Mangårdsbyggnaden och södra flygel ifrån norr. Foto C. Andreasson

Mangårdsbyggnaden, vars huvudfasad är vänd mot postvägen, flankeras på södra sidan av den kvarvarande av de två tidigare symmetriskt ställda flygelbyggnader av trä, medan anläggningen i väster och söder omges av en ursprungligen välanlagd, men nu igenväxt trädgård (Edström 2004, sid 21-22). Gården var ursprungligen tillgänglig österifrån genom en rak infartsväg, anlagd från den gamla postvägen. Idag nås gården norrifrån genom en kort infartsväg som svänger in från byvägen där den norra flygelbyggnaden tidigare låg. Mangården kompletterades förr av flera ekonomibygnader. Idag finns tre uthusbyggnader kvar på gården.

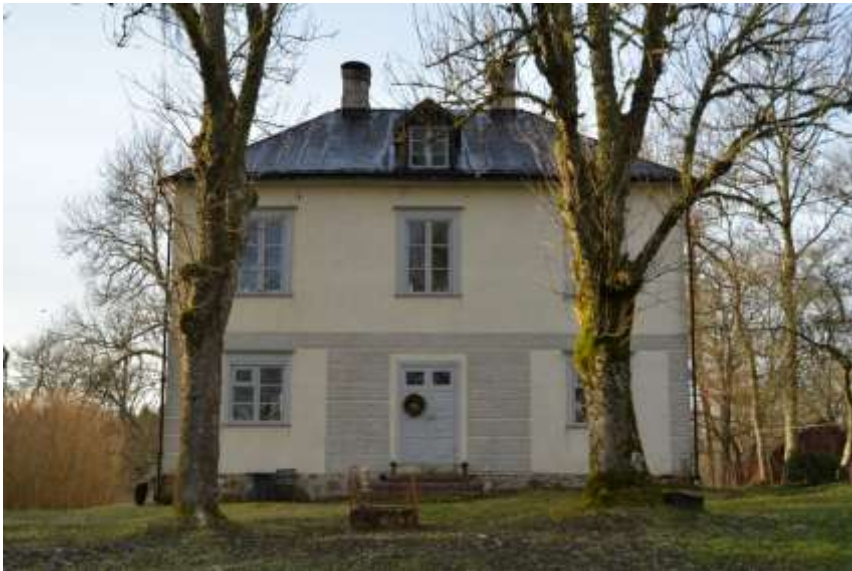
Figur 4. Fasad mot öster. Foto C. Andreasson

Tosarby stenhus har ett rektangulärt plan och är byggd av putsat tegel i två våningar. Byggnaden står på en stensockel av röda granitblock. Båda huvudfasaderna, dvs. den östra och den västra, är uppdelade i tre fönsteraxlar medan sidofasaderna helt saknar öppningar. I mitten av alla fasader löper en bred, horisontell gesims som delar in de slätputsade ytorna i en lägre bottenvåning och en högre övervåning. Dörröppningar, hörnkedjor i bottenvåningen och den horisontella gesimsen framhävs genom en rusticerande spritputs. Det med linoljefärg svarmålade, falsade plåttaket är valmat och försett med takkupor.

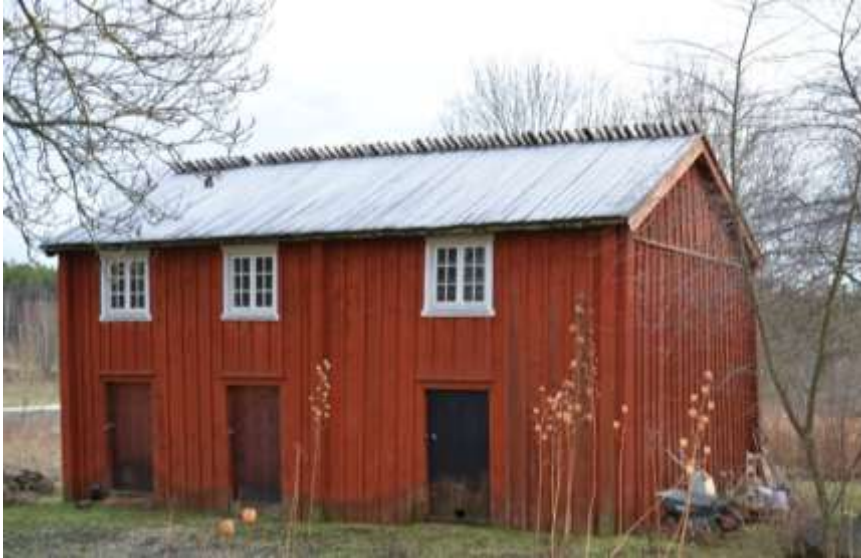
Den södra flygeln är ett liggtimrat uthus i två våningar som är samtida med huvudbyggnaden. Huset har en rektangulär plan, och ligger i östvästlig riktning. Byggnaden står på hörnstenar och väggarna är utvändigt klädda med stående, rödmyllad locklistpanel. Södra, östra och västra fasaden är helt utan öppningar. I norra fasaden finns tre ingångar som leder till tre skilda utrymmen. I övre våningen sitter småspröjsade, fodrade fönster. Sadeltaket är täckt med bilad takved som är hopknäppt över nocken.

*Figur 6. Södra flygeln
sedd ifrån nordväst. Foto:
C Andreasson*

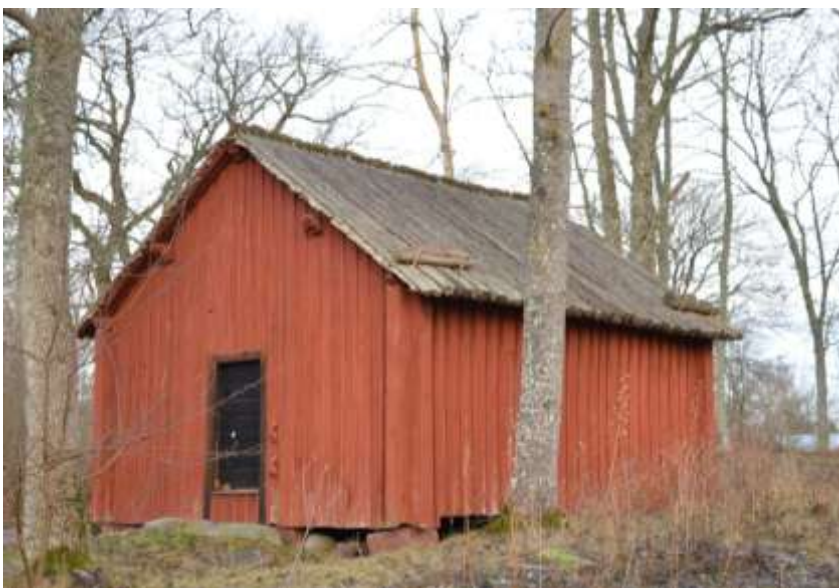
Magasinet är en envånings träbyggnad byggd i liggtimmerteknik som vilande på hörnstenar placerad nordväst om mangårdsbyggnaden. Planen är kvadratisk och väggarna är utvändigt klädda med stående, rödmyllad locklistpanel. I västra gaveln finns en symmetriskt placerad dörröppning med en ursprunglig bräddörr klädd med liggande panel. Den norra fasaden har en sekundär, större och enklare byggd port. I östra gavelrösten finns en fönsteröppning med trälucka. I bägge gavelrösten sticker ändrar av takets sidoåsar ut, utformade som profilerade konsoler. Sadeltaket är täckt av klaven takved, hopknäppt över nocken. Invändigt finns ett enda rum vars väggar består av bilade, omålade stockar och ett ursprungligt trägolv av lösa, breda plankor. Takkonstruktionen är öppen.

*Figur 7. Magasinet ifrån sydväst.
Foto C. Andreasson*

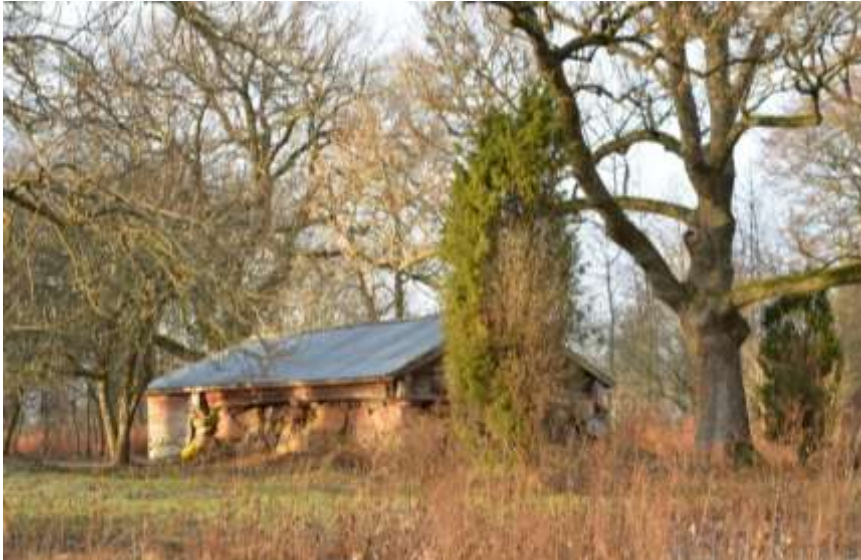
Jordkällaren, belägen nordöst om mangårdsbyggnaden på en svag sluttning, uppfördes troligen samtidigt med mangårdsbyggnaden. Byggnaden är uppförd i granit- och tegelsten samt rödmyllat trä och har en rektangulär plan. Taket är täckt med flackt sadeltak som skyddas av korrugerat plåt. Den är idag i behov av omfattande restaurering, både ut- och invändigt. Invändigt har källaren jordgolv. Västra delen är täckt med ett tunnvalv av tegel.

*Figur 8. Jordkällaren från sydost
Foto: C Andreasson*
