FÖRSTUDIE

NORRA MARIEHAMN – TRAFIKLÖSNINGAR

<p>WSP Transportsystem 121 88 Stockholm-Globen Besök: Arenavägen 7</p> <p>T: +46 10 7225000 WSP Sverige AB Org. nr: 556057-4880 Styrelsens säte: Stockholm wsp.com</p>	FÖRSTUDIE		UPPDRAGSNUMMER 10354030
	UPPDRAGSNAMN Förstudie Norra Mariefhamn – trafiklösningar OT140004		FÖRFATTARE Stina Alexandersson
			DATUM 2024-06-07
			ÄNDRINGSDATUM [Ändringsdatum]
SKEDE Förstudiehandling	GRANSKNINGSSTATUS Godkänd	TEKNIKOMRÅDE Trafik

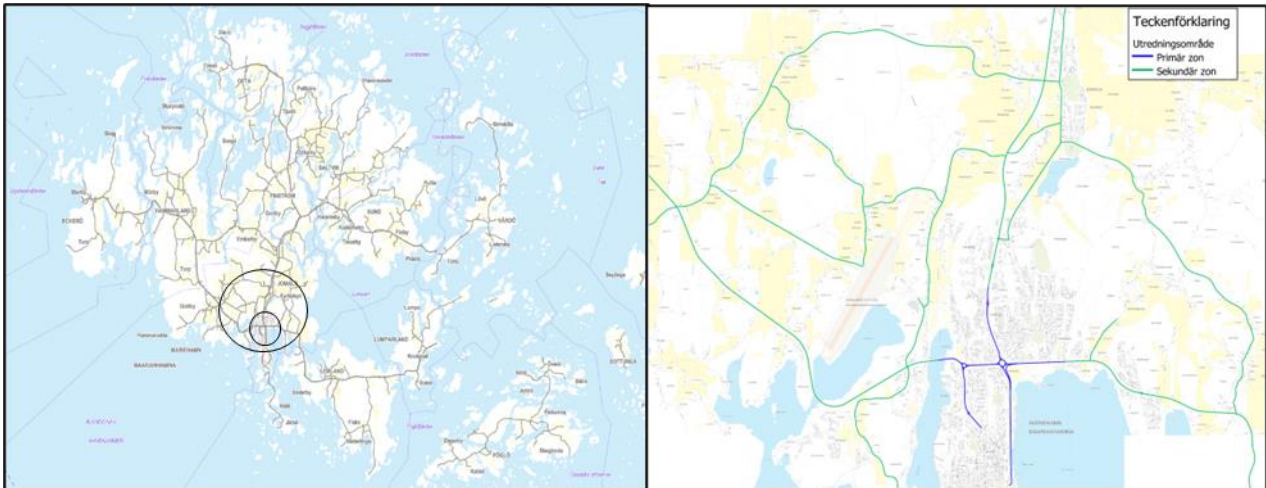
Figur 3. Till vänster: orienteringskarta. Bakgrundskarta från Ålands landskapsregerings digitala karttjänst "Trafik". Till höger: utredningens primära zon (landsvägar inom Mariehamns stad) och sekundära zon (inte definitivt avgränsad).

Denna förstudie omfattar det vägnät i norra Mariefhamn som Ålands landskapsregering ansvarar för. Utredningsområdet har delats in i en *primär zon*, vilket är inom kommungränsen för Mariefhamns stad, och en *sekundär zon* som sträcker sig utanför nämnda kommungräns. De flesta utredningar som gjorts inom förstudiearbetet har enbart omfattat den primära zonen. Endast trafikutredningen med tillhörande PM (PM Trafikmätningar, PM Trafiksäkerhetsutredning och PM Trafikflödesanalys) omfattar både den primära och den sekundära zonen. Den primära zonen är utredd ur flera perspektiv och mer detaljerat utredd, medan den sekundära zonen är mer översiktligt utredd och enbart ur trafikperspektiv. I figuren nedan visas den primära och den sekundära zonen för denna förstudie.

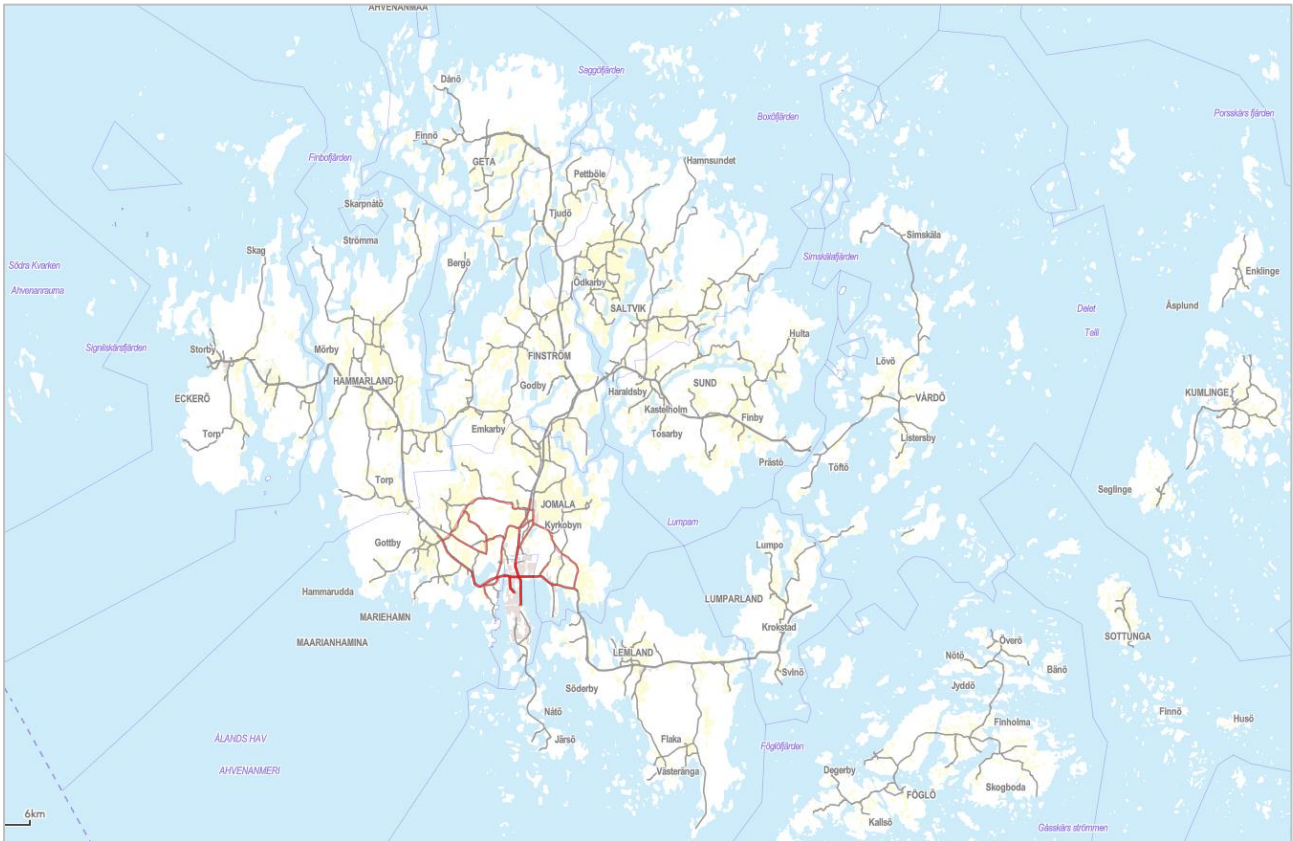
Figur 5. Vägnätet i norra Mariehamn är en knutpunkt för det åländska vägnätet. Röd markering visar utredningsområdet.

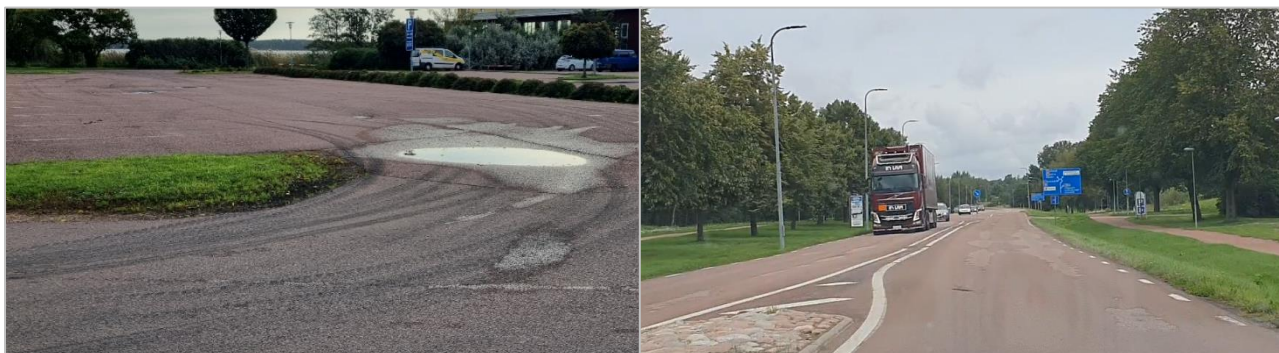
Figur 12. Till vänster: Ojämnheter i parkering utanför badhuset. Foto: AFRY, 2023-09-25. Till höger: Sättningskador i vägen innan beläggningsarbete hösten 2023, taget mot norr vid övergångsställe utanför badhuset. Foto: Ålands landskapsregering

Den väg som tyder på mest utmanande geotekniska förutsättningar är LV 20 Österleden. Österleden är utfyllt på havsbotten, se Figur 12 och Figur 13. Området, framför allt i Österledens norra delar (se inringat område i Figur 11), har återkommande problem med sättningar vilket tydligt kan observeras på sprickor och ojämnheter i hårdgjorda ytor eller på intilliggande konstruktioner och anläggningar, se Figur 12 för skador i hårdgjorda ytor. Kontinuerliga reparationer med ny asfaltering och liknande utförs på Österleden.

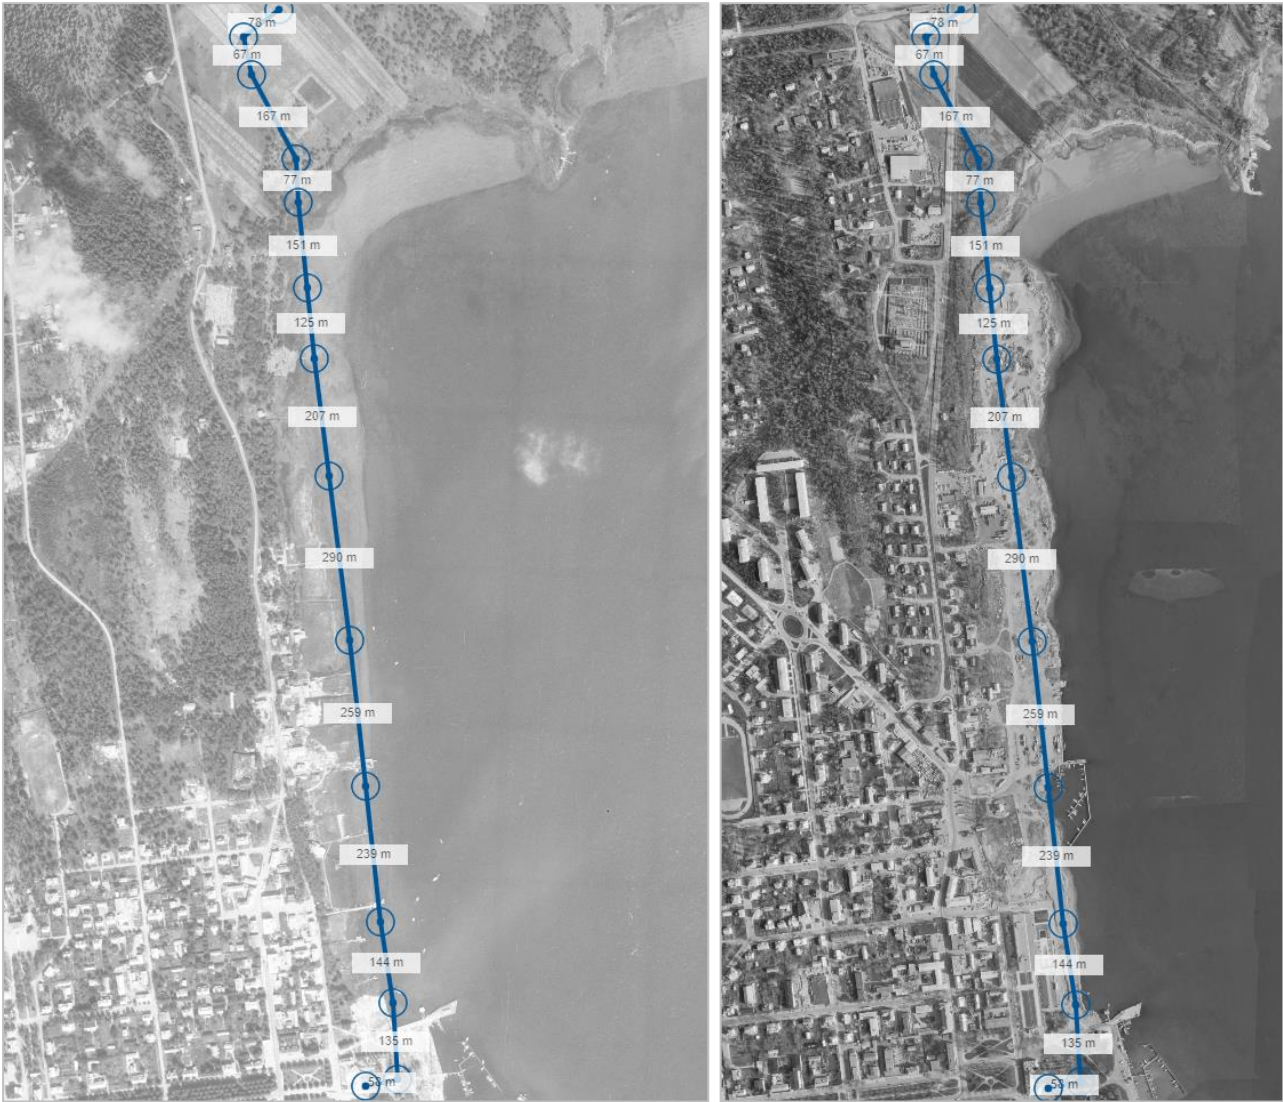
Figur 13. Historiskt flygfoto från 1942 till vänster och 1975 till höger. Blå linje visar ungefärligt läge på Österleden idag.

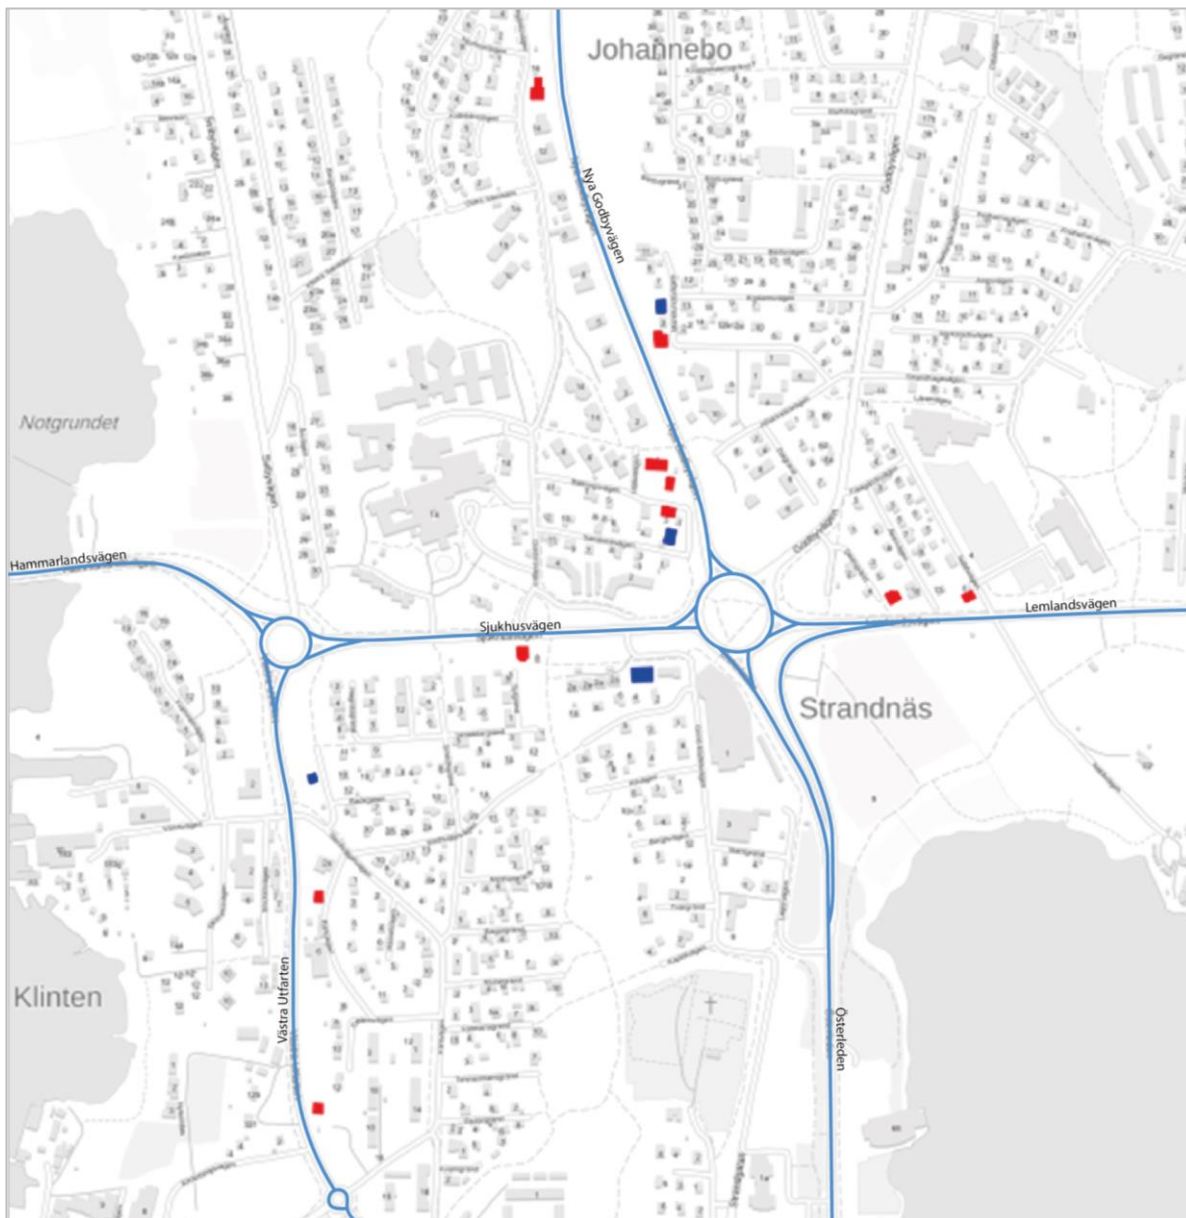
Figur 27. De bostäder som är mest utsatta för trafikbuller. Röd markering visar de mest utsatta i nuläget, blå markering visar de som tillkommer vid beräkning av prognosår 2043.

Enligt utförda bullerberäkningar överskrids riktvärdena för ljudnivå vid fasad för 64 av de berörda bostäderna i nuläget. Vid tio av dem överskrids riktvärdena med mer än 5 dB, se röd markering i Figur 27. Gemensamt för dessa bostäder är att de befinner sig nära den närmaste vägen. Åtgärdsnivån för ekvivalent ljudnivå vid fasad, 65 dBA, överskrids inte vid någon bostad. Åtgärdsgränser för ljudnivå inomhus riskerar att överskridas vid 25 bostadshus.

Beräkningarna för prognosår 2043 visar att riktvärden för ljudnivå vid fasad överskrids vid ytterligare 11 bostäder jämfört med nuläget, det vill säga vid samtliga berörda bostäder. Riktvärdena överskrids med mer än 5 dB vid 14 bostadshus, se röd och blå markering i Figur 27. Inte heller för prognosåret överskrids åtgärdsnivån för ekvivalent ljudnivå vid fasad. Åtgärdsgränser för ljudnivå inomhus riskerar att överskridas för ytterligare 7 bostadshus jämfört med nuläget, totalt för 32 bostadshus.

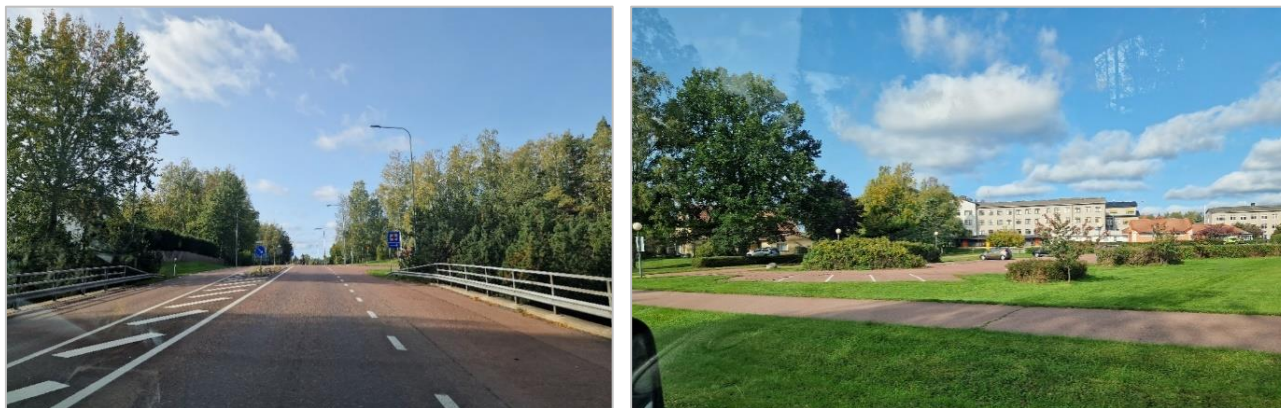
Figur 34. LV 12 Sjukhusvägen. Till vänster: Sjukhusvägen ligger på en åsliknande formation. Den planskilda passagen markeras endast av räcken och syns inte tydligt i landskapsbilden. Till höger: Sjukhusets siluett en bit från vägområdet.

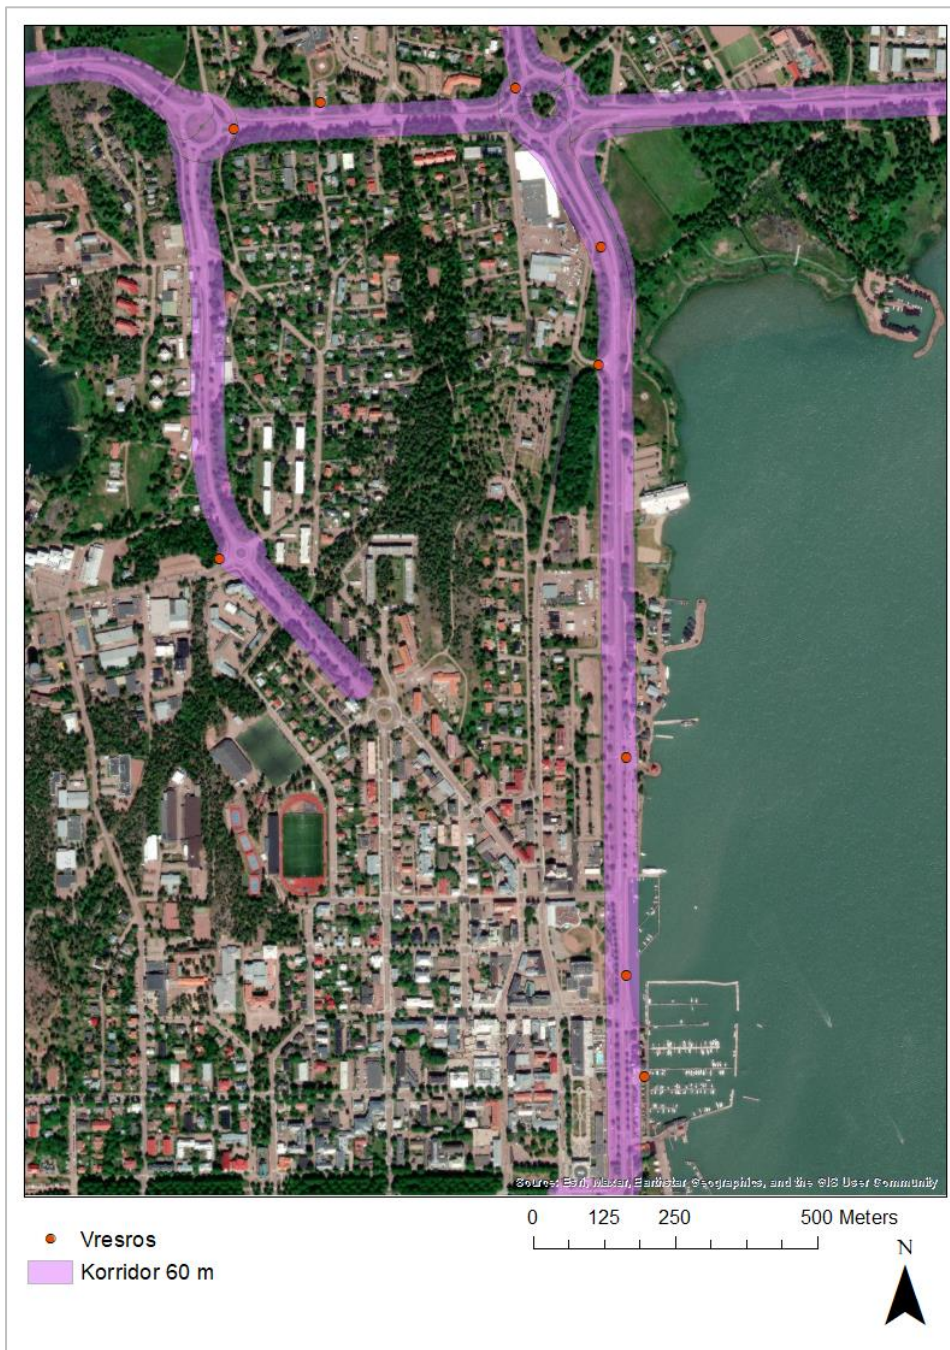
Figur 40. Översikt över förekomst av den invasiva främmande arten Vresros.

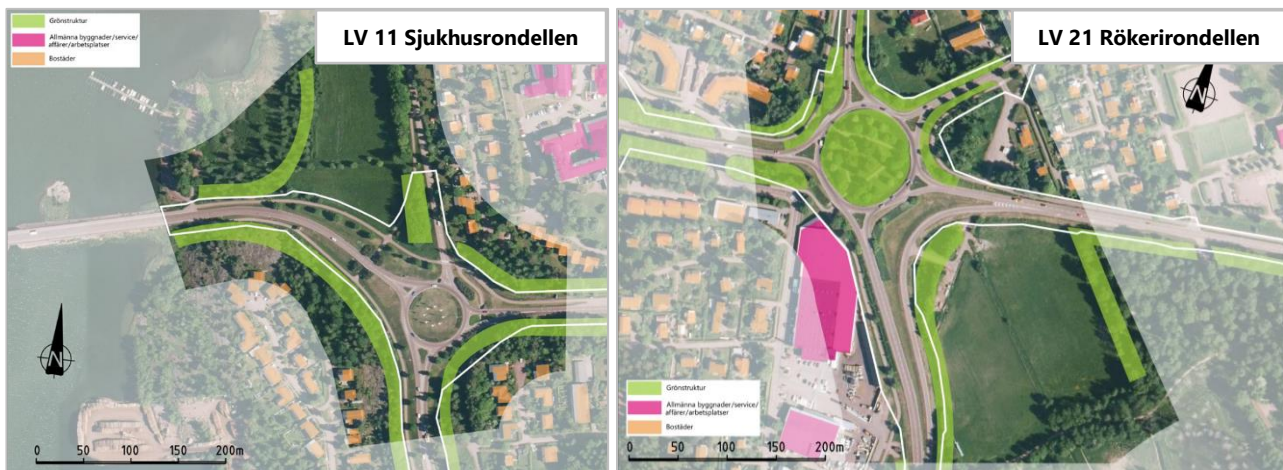
Figur 46. Flygfoto med förtydliganden för vägmiljön för LV 11 Sjukhusrondellen och LV 21 Rökerirondellen.

De två centrala cirkulationsplatserna – Sjukhusrondellen och Rökerirondellen – har olika gestaltning och de fungerar som referenspunkter för orientering. Sjukhusrondellen har sina karaktäristiska flaggstänger medan Rökerirondellen kännetecknas av den lugna parkmiljön i mitten och växtlighetens vackra höstfärger.
