Byggnadsskydd för Eckerö Post- och tullhus.

Byggnadsminnesskyddet berör huvudbyggnad, flygelbyggnader samt omgivande gårdsmiljö enligt skyddsbestämmelserna i rapporten Byggnadsskydd för Eckerö Post- och tullhus. (bilaga 1)

Eckerö post och tullhus, 43-406-38-1, Storby, Eckerö kommun,  
Ägare: Landskapet Åland

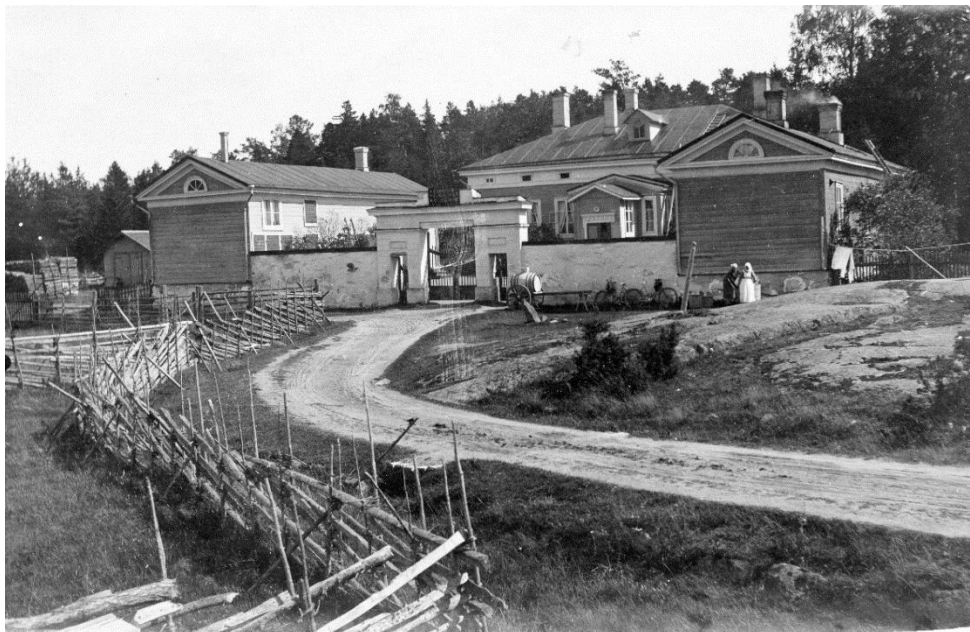
Figur 98: I Godby sjukhus uppfört 1845 har flera byggnadselement inspirerats av Eckerö Post- och tullhus och den empiristil byggandet av Eckerö Post- och tullhus förde med sig till Åland. Fotot är taget innan 1920-talets mitt innan anläggningen byggdes om.

Eckerö Post- och tullhus blev i hög grad stilbildande för 1800-talets arkitekturutveckling på Åland. Den fullt utvecklade empiristil byggnaden visar uttryck för kom att upprepas i flera större byggnadsprojekt under de kommande decennierna. Jomala prästgård började byggas 1841 och fick med sina fem fönsteraxlar, horisontella listverk och sitt ursprungliga flacka valmade tak en tydlig empiriprägel. Vid det den 13.5.2018 nedbrunna Godby hotell (uppfört som Ålands första sjukhus 1846) inramades gårdsplanen av en mer med portal som tydligt liknar de kurtinmurar som finns på Eckerö Post- och tullhus. Empiren fanns även här i de ursprungliga byggnadernas grundformer planlösning, flacka valmade tak, listverk och andra byggnadsdetaljer. Vägen fram till byggnaden fick också sitt namn efter den stilbildande arkitekten: Engelsgränd.

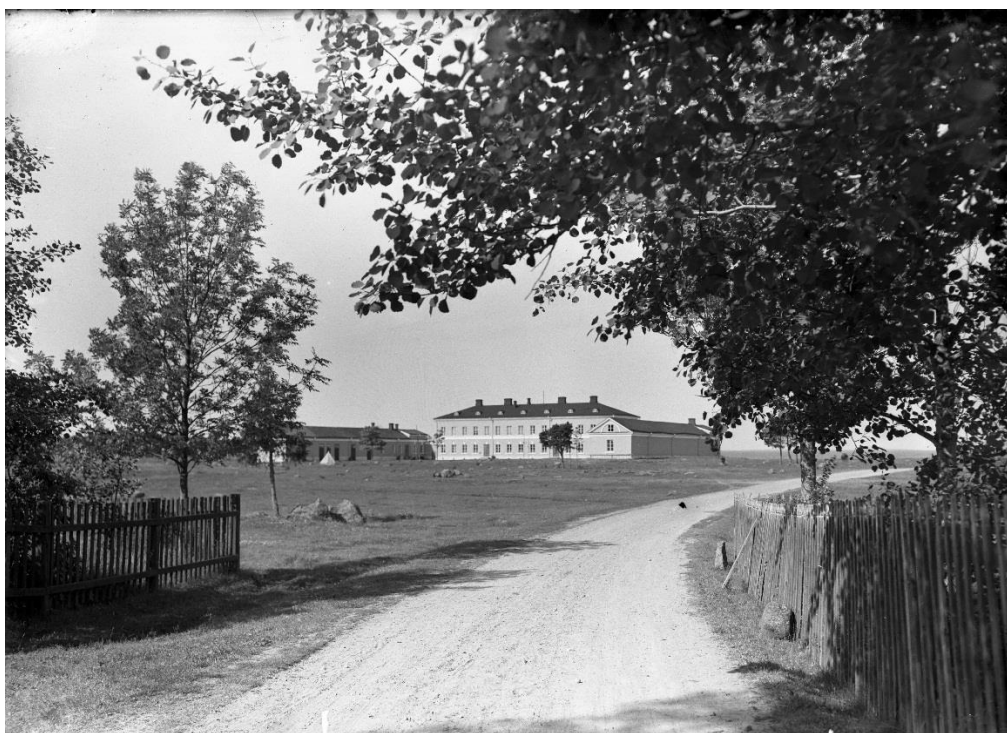
Figur 102: Eckerö Post- och tullhus från Postrotevägen på 1920-talet. Framför byggnaden syns den pyramidformade överbyggnaden ovanför brunnen öster om gårdsplanen.

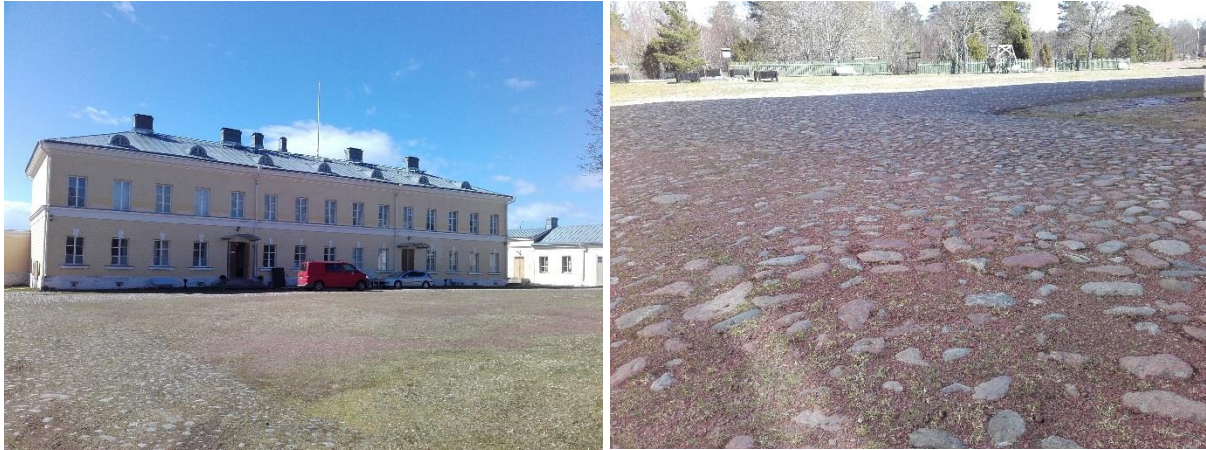
Figur 3 och 4: Gårdsplanen från sydöst och nordväst

Huvudbyggnaden och flyglarna sluter sig kring en utplanad och delvis stensatt gårdsplan. En ca 10m bred kvadratmönstrad stenläggning anlades framför byggnaderna strax efter byggnaden stod färdig och resten av gårdsplanen jämnades ut med fyllningsjord vilket gav den utformning gårdsplanen fortfarande har. Stenläggningen är till stora delar närmast byggnaderna övervuxen med gräs. Inga spår syns nu från den brunsanläggning som ursprungligen fanns i anslutning till gårdsplanen eller det staket som tidigare förband de båda flygelbyggnaderna i öster.<sup>39</sup> Istället finns ett nybyggt staket, en mindre lekplats och en träpaviljong strax öster om gårdsplanen vilka i låg grad harmonierar med gårdsplanens ursprungliga gestaltning. Öster om denna avgränsar ett tätare skogsparti området från bebyggelsen i öst och sydöst.

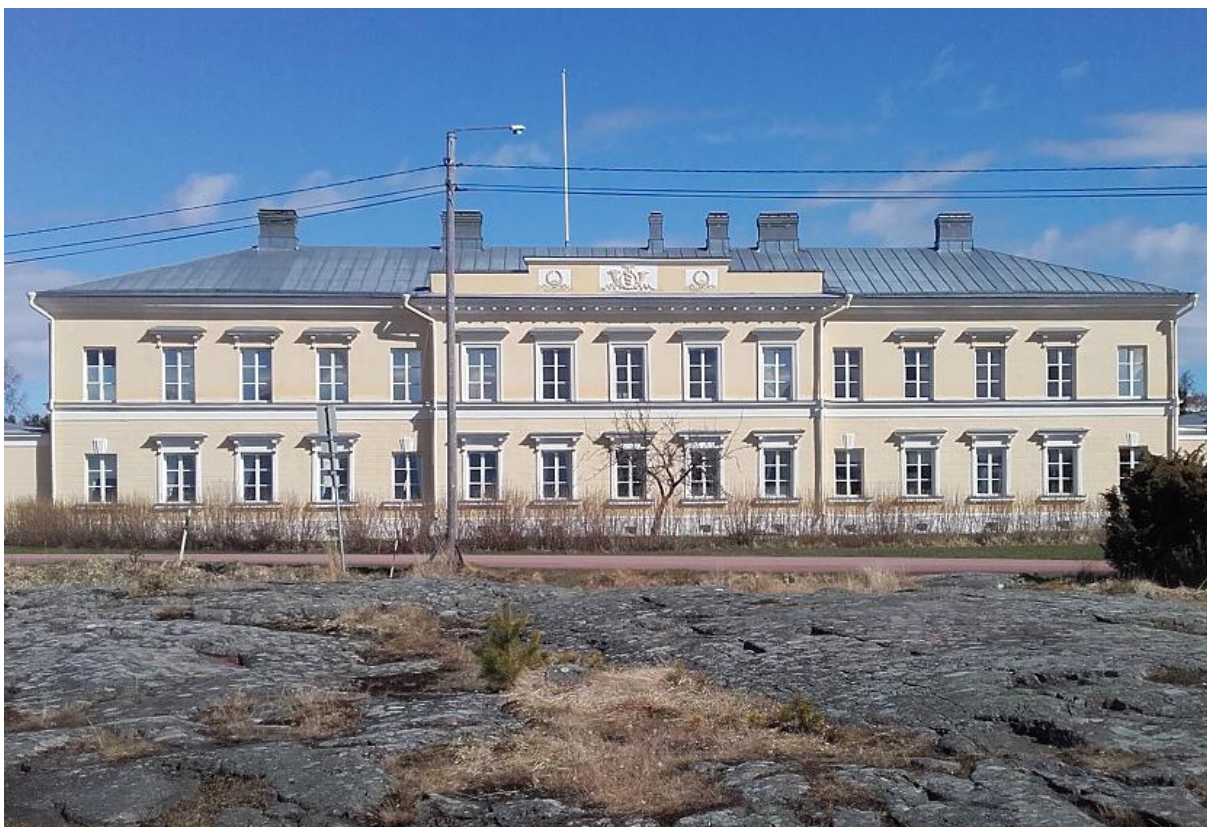
Figur 5: Huvudbyggnadens fasad mot väster.

En utskjutande mittrisalit delar in västfasaden i tre delar. Ovanför den, på detta parti, tandsnitts prydda gesimsen avslutads mittrisaliten med en tredelad attika prydd med post- och tullverkens vapen: posthorn, merkuriestav, ymnighetshorn och akantuskranar i relief. Dessa utsmyckningar samt de volutformade konsolerna kring fönstren är huggna av gotländsk sandsten. Fasaden är även horisontellt uppdelad med ett brett vitmålat listverk mellan våningsplanen. Den ljus ockrafärgade fasaden är slätputsad på övervåningen medan undervåningens puts har mönstrats för att efterlikna en kvadermur. Den övre våningens fönster står på det horisontella listverket. Intressant nog har fem olika typer av fönsteromfattningar använts. Dessa har omväxlande komponerats med eller utan plåtklädda överstycken, volutformade konsoler och vitmålade omfattningar, vilket skapar dynamik åt den annars strama empirifasaden. Under alla 15 fönsteraxlar sitter i sockeln rektangulära tegelinfattade gluggar till krypgrunden innanför.

Den nylagda falsade skivplåten på det flacka, valmade taket har ännu inte målats. Skivplåtens skarvar har anpassats efter varandra så att de bildar tunna horisontella linjer mellan de lodräta falsarna. Fotrännorna i takfoten leder ner vatten till skarpt vinklade, vita stuprännor. I flankerna är fasaden sammanbunden med flygelbyggnadernas gavelpartier med portalförsedda kurtinmurar. Murarna når inte upp till fasadens horisontella listverk men följer i övrigt fasadens indelning i sockel, väggfält och gesims. Själva portalerna höjer sig en aning över murkrönen med låga attikafält ovanför gesimsfälten.

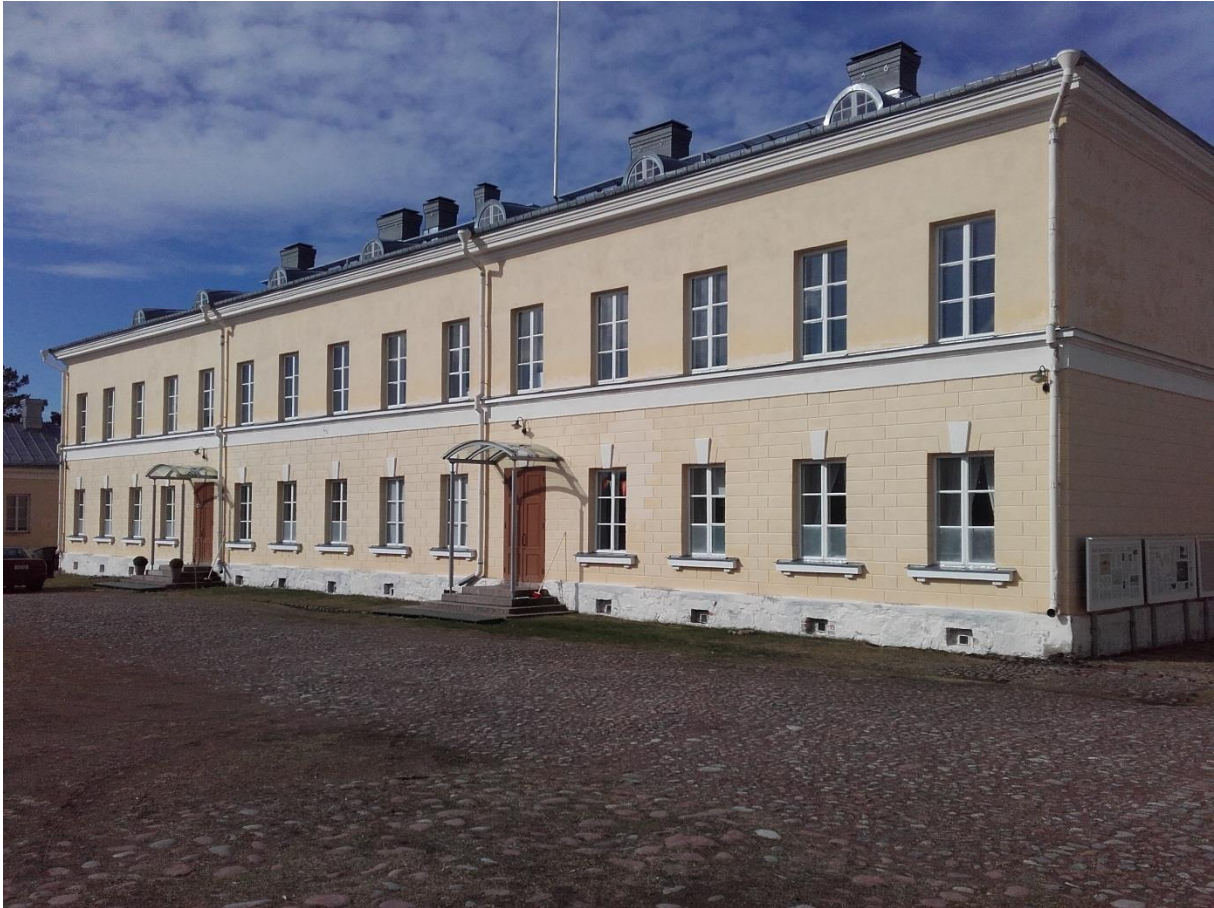
*Figur 6: Fasad mot öster, här syns även gårdsplanens kvadratmönstrade stenläggning.*

Huvudbyggnadens östra fasad mot gården har ett enklare utförande än den västra. En tydlig betoning av mittpartiet saknas. Istället märks de båda huvudentréernas mörkt ockrafärgade pardörrar. Dessa är dock mycket anspråkslöst betonade då de har samma höjd som nedervåningens fönsterrad och utöver de vitmålade svagt utskjutande slutstenarna helt saknar omfattningar i förhållande till nedervåningens kvaderindelade putsyta. Enkla ”stallyktor” har satts upp ovanför entréerna och fasadens hörn. Trapporna framför entréerna är av släthuggen granit. De kvadratiske granitstenarna är hämtade från Åbo och är utförda på samma sätt som trappan till Åbo Akademis huvudbyggnad. Dessa bildar även fundament åt de flackt välvda glastak som 2010 sattes upp ovanför entréerna och vilar på tunna stolpar förankrade i graniten.

Nedervåningens fönster står på utskjutande, plåtklädda solbänkar som vilar på små konsoler. Övervåningens fönster står på det horisontella plåtklädda listverket och saknar helt övriga omfattningar. Den slätputsade fasaden avslutas upptill med en strikt horisontellt betonad gesims. På det falsade plåttaket ovanför finns sju rundade takkupor med spröjsade lunettfönster. De fyra ursprungliga, symmetriskt placerade skorstenarna är plåtinklädda och har kompletterats med ytterligare två mindre skorstenar och en flaggstång.

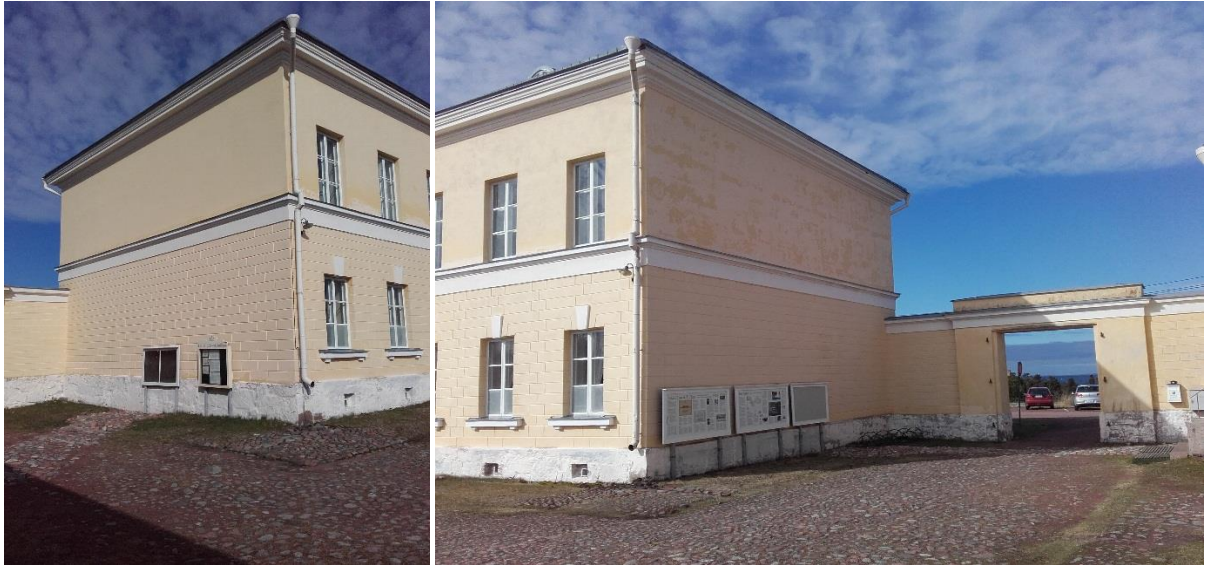
Figur 7–8: Huvudbyggnadens fasader mot nord och syd

Huvudbyggnadens gavlar saknar helt öppningar men följer öst- och västfasadens indelning med markerad sockel, våningsindelning och horisontella listverk. De portalförsedda murarna som binder samman huvudbyggnaden med flygelbyggnaderna har på insidan grova gångjärnstappar inmurade i murverket vilket visar att öppningarna tidigare varit försedda med stängbara portar.

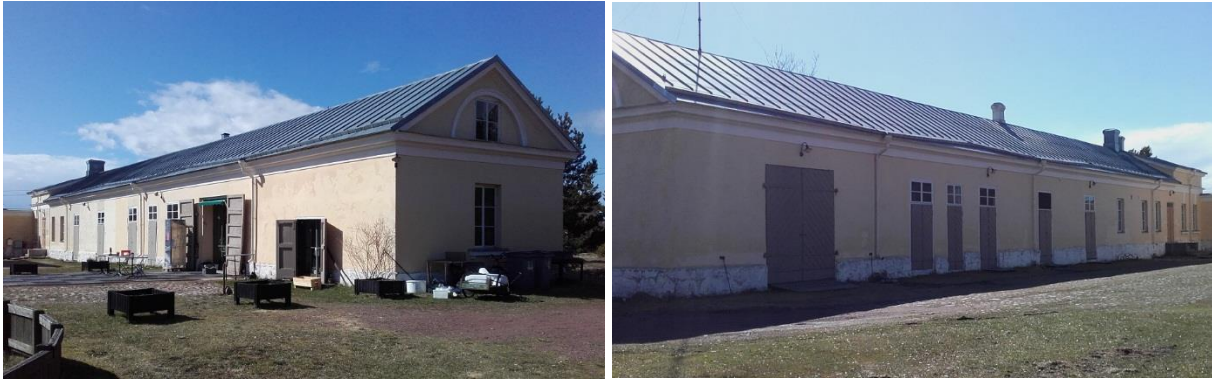
Figur 9–10: Norra- och södra flygeln från gårdsplanen

Intressant nog är de båda flyglarna inte helt symmetriska då entréer och fönster har placerats olika gentemot varandra för att motsvara flyglarnas olika rumsindelning och funktioner. På den norra flygelns bryts raden av spröjsade överljusfönster över dörröppningarna av ett ventilationsraster i samma storlek ovanför dörren till det modernt inredda tekniska utrymmet innanför.

Flygelbyggnadernas baksidor är slutna och saknar helt öppningar med undantag för en tvådelad trälucka i sockeln till den södra flygeln. Luckan leder till utrymmet under avträdet. På södra flygeln finns även en sentida liten rektangulär, enkel fönsteröppning till det ena bastuutrymmet i det före detta visthuset innanför. I övrigt följer baksidorna de slätputsade fasadernas formspråk med vitmålad sockel och profilerad gesims.

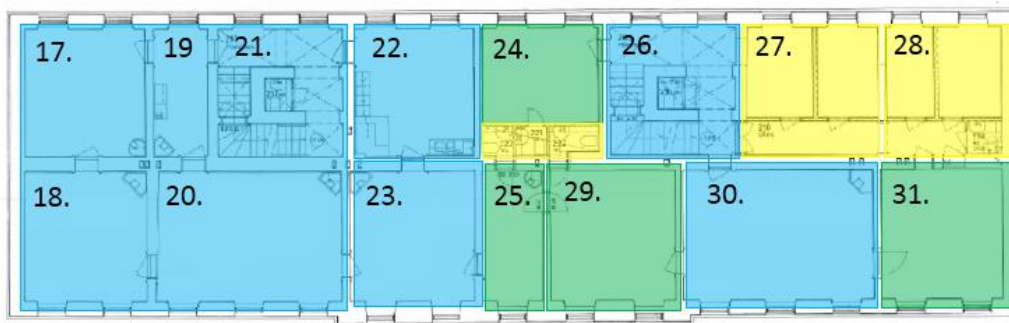
Figur 13: Huvudbyggnadens rumsindelning

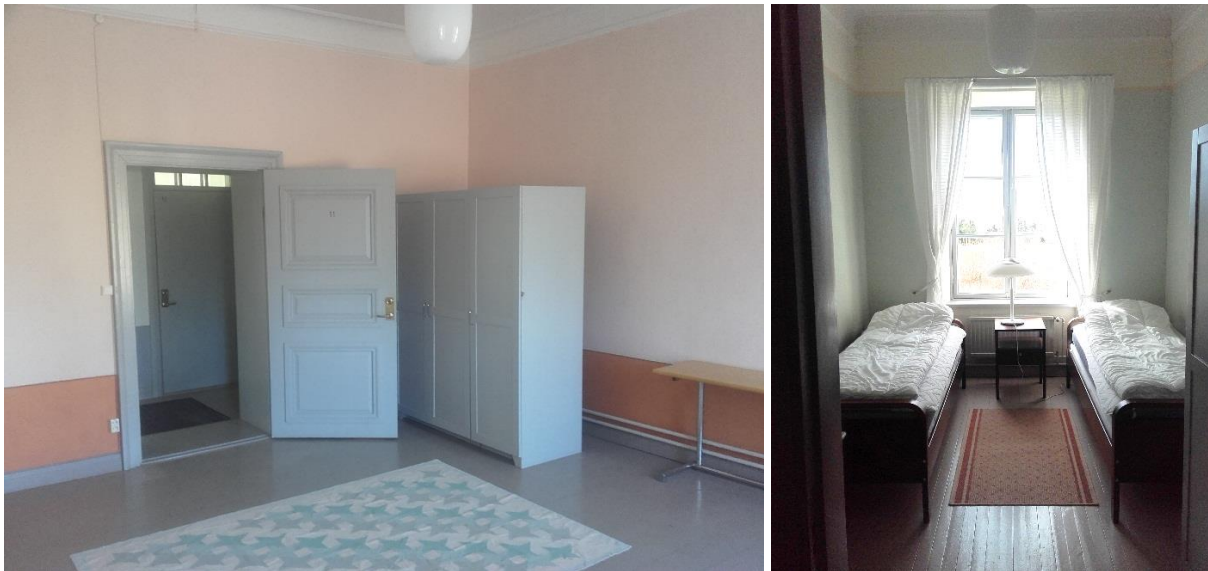
Figur 15–16: Rum 1 samt avdelat mindre sovrum i rum 2

Rum 2 tillsammans med rum 4, 6 och 7, alltså hela nedervåningens nordvästra del har byggts om till en korridor som leder till 6 små kontor/sovrum samt allrum mot väster. Rum 2 har förändrats genom att en större öppning tagits upp i den södra väggen närmast hjärtväggen. Mellanväggar har därefter satts upp i rummet för att skapa en korridor och ett mindre toalettutrymme längs hjärtväggen samt två mindre kontor/sovrum. I rummen ligger brädgolv av smala gråmålade brädor. Väggarna är tapetserade med ljusgröna, marmorerade tapeter med övre bård i ljusgult och rosa under den vitmålade gesimsen. Gesimsen är gjord med gesimserna i de ursprungliga större rummen som förlaga. I korridoren utanför rummen ligger ett gråmålat plankgolv. Väggarna är målade i vitt med bröstning i grått. Ovanför dörrarna till rummen sitter tredelade överljusfönster. Dörromfattningar, dörrar och sockellister är gråmålade emedan taklist och tak är vitmålade.

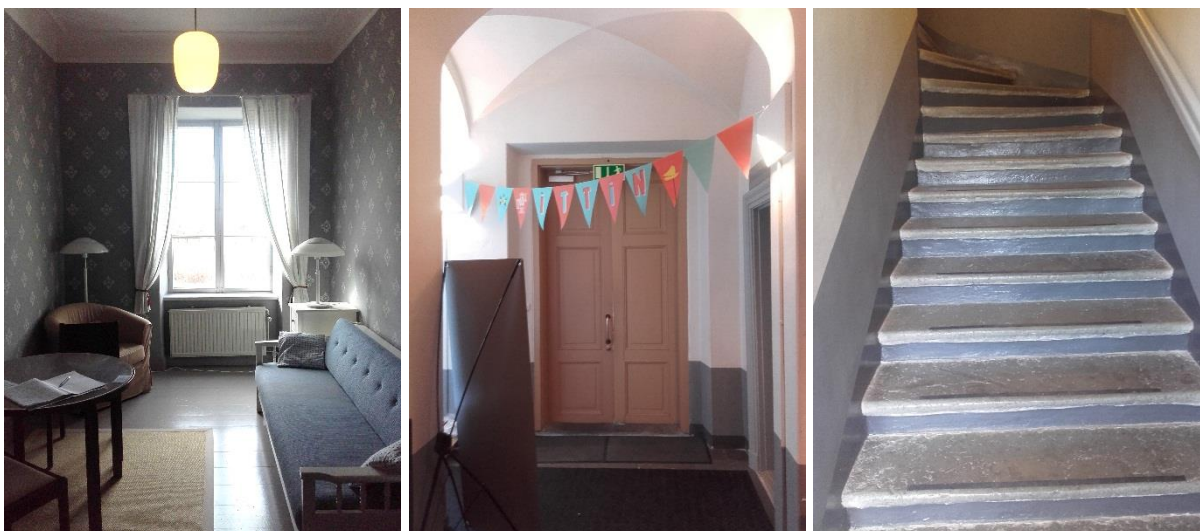
Figur 20–22: Rum 4 samt kryssvalv och ytterdörr och trapplopp i norra trapphuset (rum 5)

Det ursprungliga rummet har byggts om till ett allrum sammanbundet med korridoren som förlagts längs hjärtväggen i nedervåningens nordvästra del. Den ursprungliga värmekällan har avlägsnats och dörröppningen i den södra väggen har satts igen och ersatts med större öppningar i nord- och sydväggen närmast hjärtväggen. På golvet ligger ett gråmålat nylagt plankgolv. På väggarna sitter papperstapet som schablonmålats på grå grund i likvärdigt mönster som schablonmålningarna i tamburen på övervåningen (rum 19)

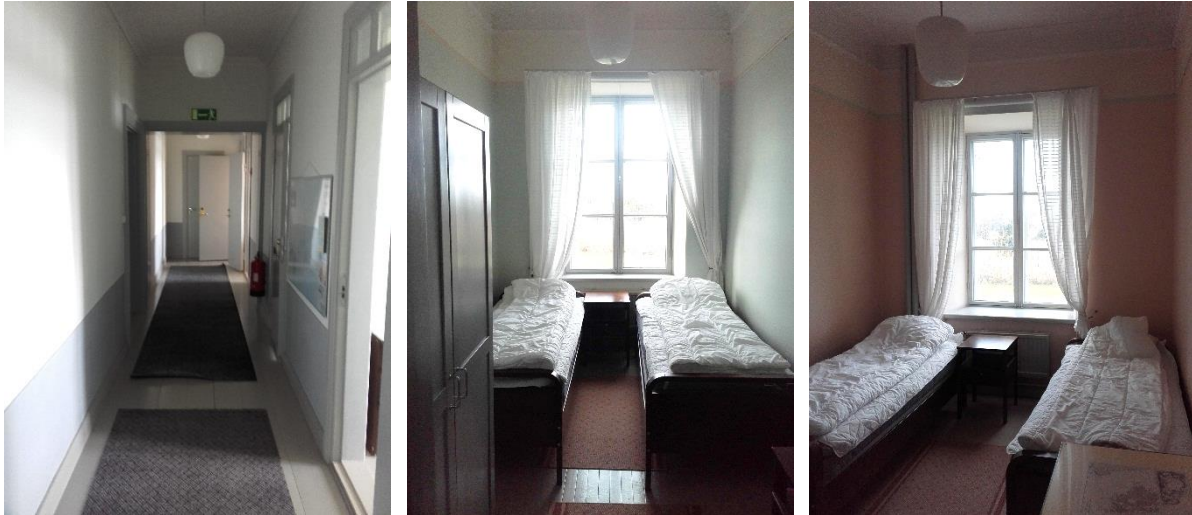
Figur 23–25: Korridor och mindre sovrum. (rum 6 och 7)

Tillsammans med rum 2 och 4 har dessa rum byggts samman till en sammanhängande korridor med mindre kontor/sovrums. Med undantag från dörröppningen mot trapphuset har rummens ursprungliga dörrar satts igen och ersatts med större öppningar väggarna närmast hjärtväggen så att en korridor har bildats, vilken avslutas med ett mindre toalettutrymme åt söder. Mellanväggar har byggts för att dela upp de ursprungliga rummen i mindre rum. Längs väggen i det södra av dessa rummen löper vattenledning från ovanvåningen. Rummens gråmålade golvbrädor är smala och väggarnas tapeter är rosa. Taket och de från ursprungsformen kopierade gesimserna är vitmålade. I korridoren är golvplankorna bredare. Dörrarna till rummen har tredelade överljusfönster och gråmålade släta foder. Korridorsväggarna är målade i vitt med bröstning i grått. Taket och gesimsens listverk är vitmålade.

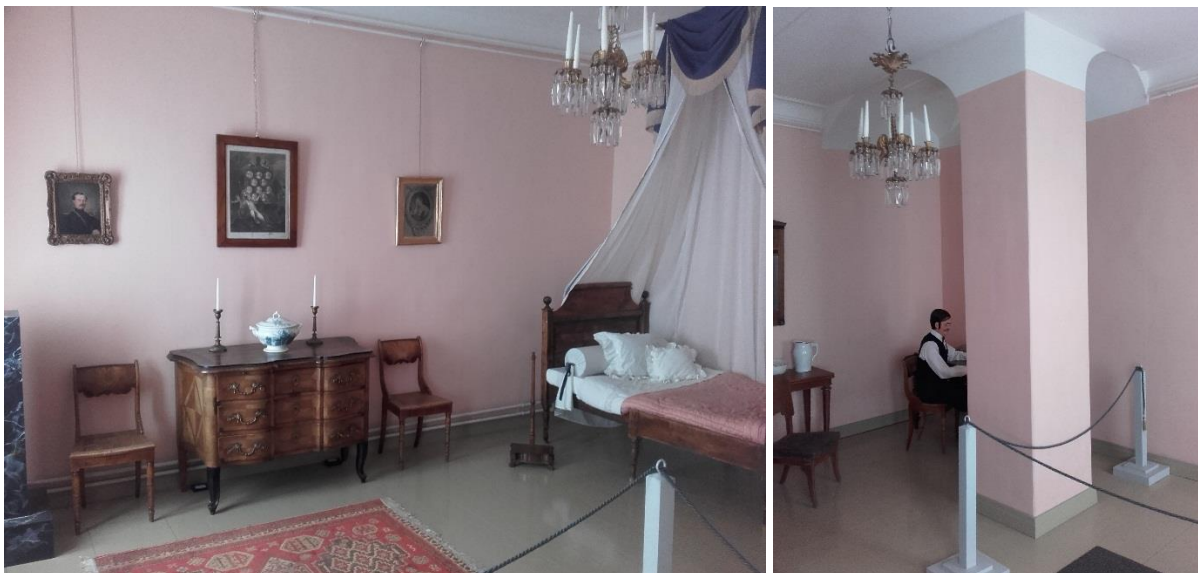
Figur 26–27: Rum 8, Rum för postiljonen

Den ursprungliga planlösningen finns kvar i rummet med undantag för att den västra dörren till det ursprungliga tullkontoret (rum 23) har satts igen. I rummets nordvästra hörn håller en pelare upp ett kryssvalv som är sammanbyggd med trapphuskonstruktionen utanför rummet. Pelarkonstruktionen bildar fundament för spis- och bakugnsanläggningen i köket på våningen ovanför. Rummets ursprungliga värmekälla som borde ha funnits under kryssvalvet har tagits bort. Inga spår syns av detta i det nylagda brungråmålade plankgolvet med dubbla frisbrädor och hög sockellist. Väggarnas papperstapeter är målade i rosa. Gesims och tak är vitmålade.

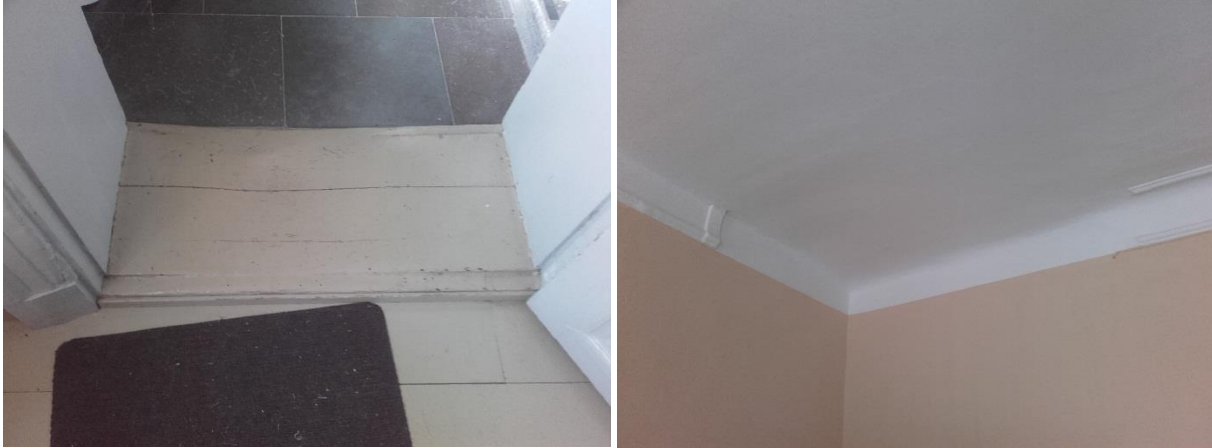
Figur 28–29: Patinerad tröskel och spår av köksspis i rum 9. (Ursprungligt kök)

Väggarnas papperstapeter har målats i ljust gul kulör. En intressant detalj är dörröppningarnas starkt patinerade trösklar. Till skillnad från många andra av byggnadens trösklar verkar dessa aldrig ha bytts ut och deras slitage vittnar om en frekvent trafik till och från köket.

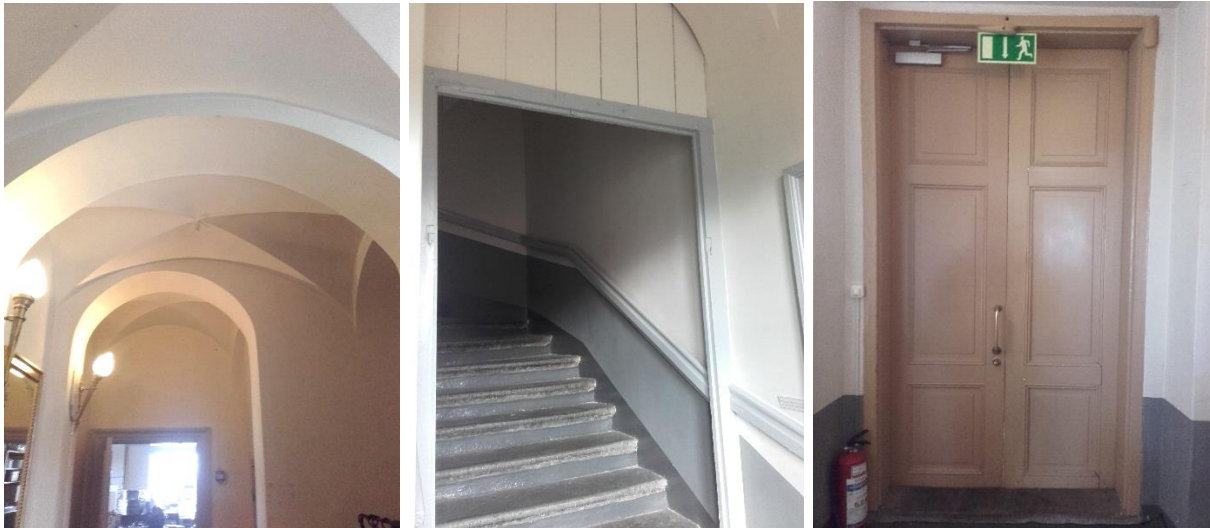
Figur 30–32: kryssvalv och dörrar i södra trapphuset (rum 11) Notera anordningen för automatisk stängning på bild 32.

I det mittersta kryssvalvet sitter en handsmidd järnkrok inmurad som fästpunkt åt en nu borttagen taklykta. Dörren till WC-utrymmet under trappan är betydligt bredare än den motsvarande i det norra trapphuset och den panelklädda gråmålade WC-dörren har också denna en betydligt modernare upphängning.

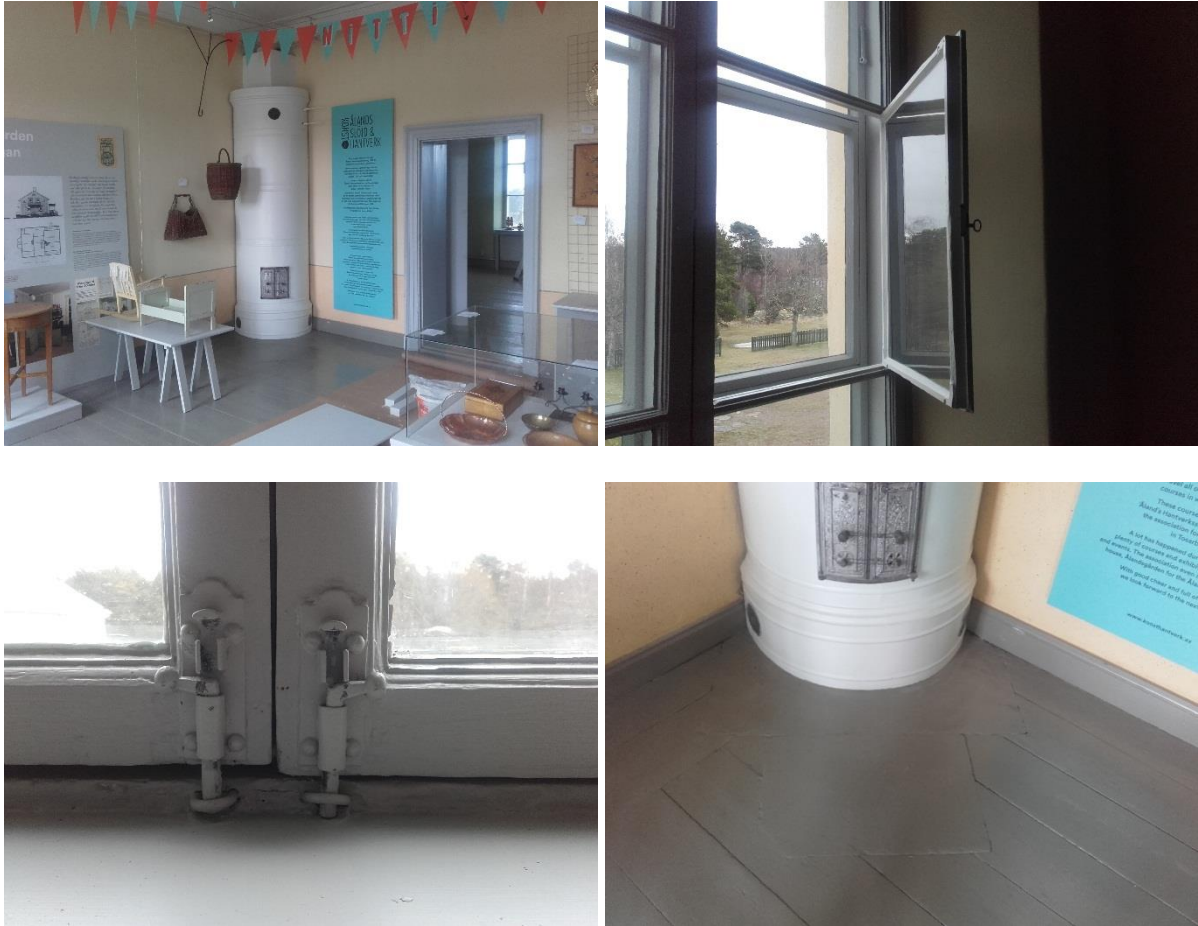
Figur 35–38: Byggnadsdetaljer i rum 17

De båda fönstren har mittpost, två lufter med vardera tre rutor, inner och ytterfönster samt fönsterhakar av modell vanlig kring sekelskiftet 1900, samt från 1800-talet. På det södra fönstret sitter en lättruta eller på ryska: *fortuschka* (En öppningsbar båge för vädring infälld i fönsterbågens sidostycken och spröjs.) Under fönstren sitter gråmålade fönsterbänkar av trä. I nischerna under fönstren sitter vattenburna radiatorer. Rummets dörröppningar har rikt profilhyvlade foder samt fodersocklar målade i grått. (Dörrblad saknas) Taket är vitmålat och takfärgen har dragits ned en bit på väggarna via en profilerad, svängd gesims. I rummets sydvästra hörn finns en vitmålad plåtugn med ornamenterade gjutjärnsluckor.

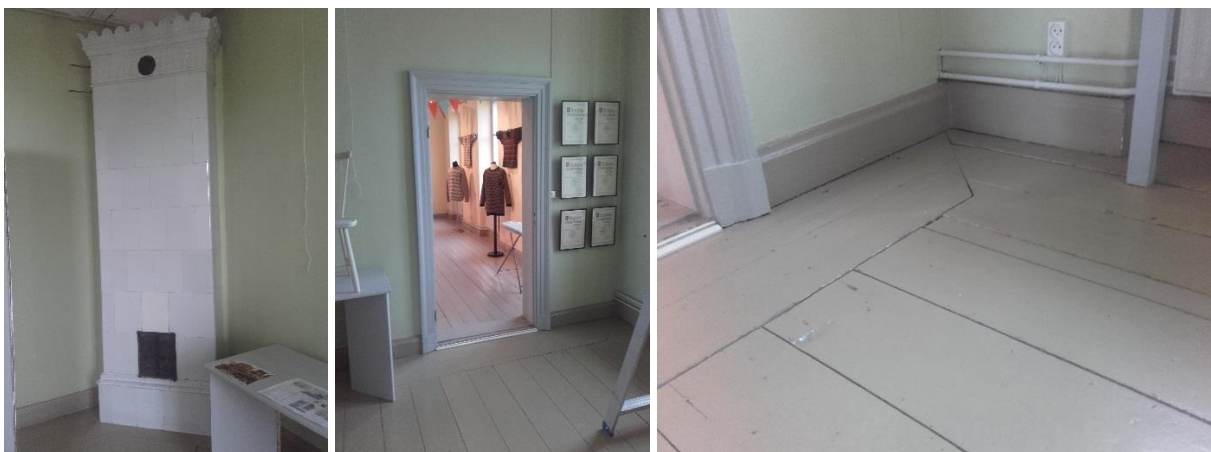
Figur 39–41: Kakelugn, dörrfoder och golv (rum 18)

I rummet finns ett ursprungligt plankgolv målat i gröngrått med dubbla frisbrädor i samt en ursprunglig upptill profilhyvlad sockellist. Väggarna är klädda med papperstapet som i sin helhet målats i ljust grön nyans. Takfästet har en betonad gesims. I rummets sydvästra hörn finns en rektangulär vit kakelugn, upptill rikt ornamenterad med ommålade gjutjärnsluckor. En lätttruta finns på det norra fönstret.

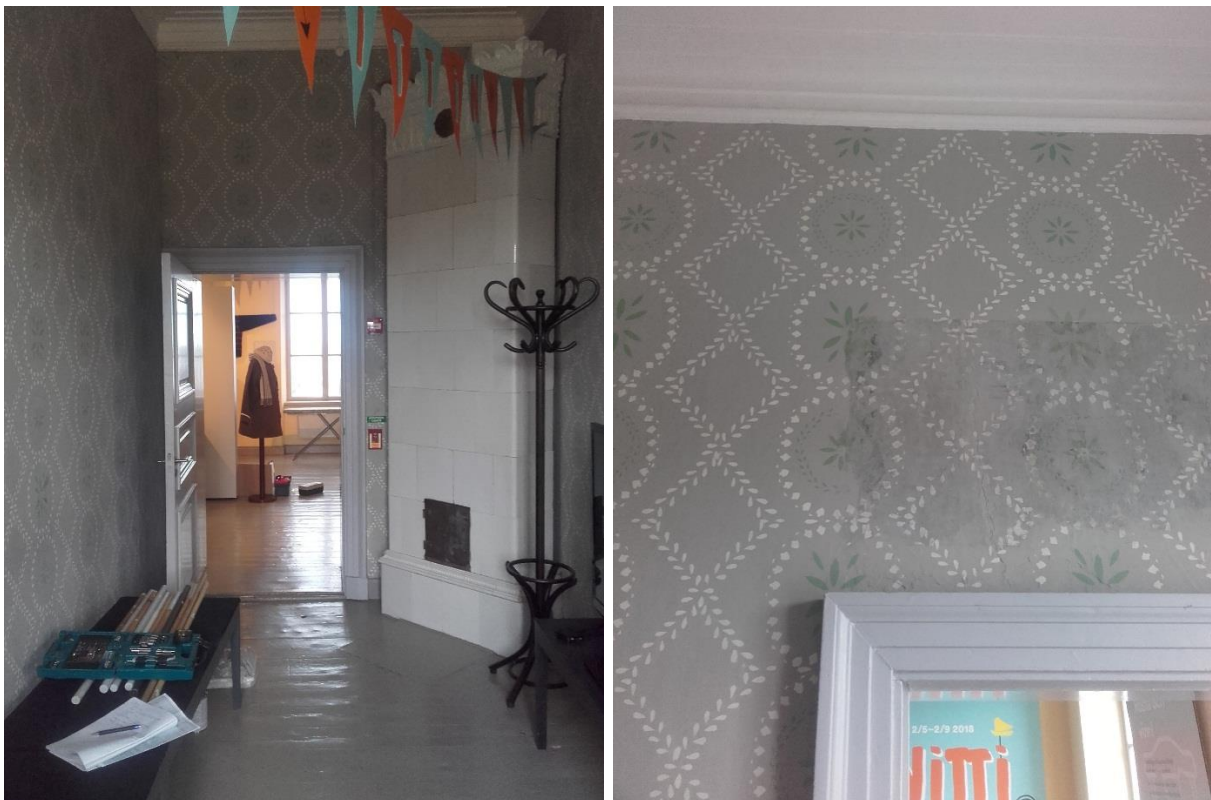
Rummet är en liten tambur precis norr om det norra trapphuset. Golvet är ett ursprungligt, gråmålat plankgolv med ursprungliga, höga, upptill profilhyvlade sockellister. På väggarna har ett schablonmålade mönster återskapats. Ett fält med den ursprungliga väggmålning som använts som förlaga har sparats ovanför rummets norra dörröppning. Likt i de övriga av byggnadens mindre rum är gesimsen annorlunda än i byggnadens större rum och salar. Den är kantigare och upptar aningen mindre yta på väggarna. En lättruta finns i den högra fönsterbågen i rummets enda fönster. I rummets nordvästra hörn finns en rektangulär vit kakelugn med enkla plåtluckor. I den västra dörröppningen genom byggnadens hjärtvägg sitter en helfransk gråmålad ramverksdörr.

Figur 42–43 Kakelugn och schablonmålningar i tamburen (rum 19)

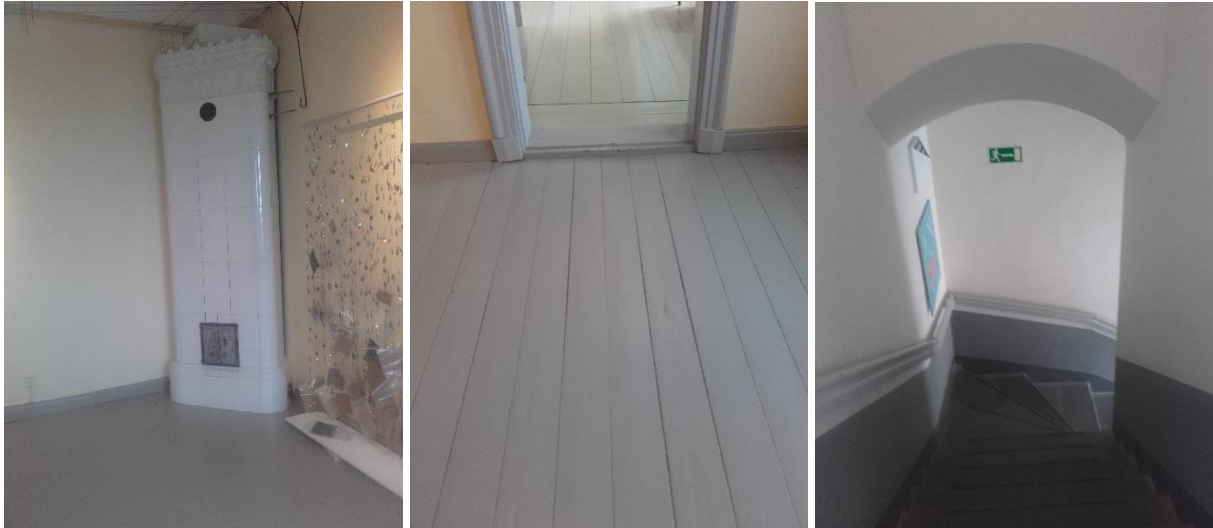
Tullförvaltarens sal har en ursprunglig planlösning och är disponerad i fil tillsammans med de övriga av andra våningens nordvästra rum. Det ursprungliga gråmålade plankgolvet har ett aningen enklare utförande utan frisbrädor och med smalare plank. Längs den västra väggen finns tre fönster, med en lättruta i det mittersta. Väggarna är klädda med papperstapet och är målade i ljusgult i sin helhet. Taken och gesimsen är vitmålade. I salens sydöstra hörn står en rektangulär kakelugn med kraftigt rundade hörn och gjutjärnsluckor.

Figur 44–46: Kachelugn och golv i Tullförvaltarens sal (Rum 20) Välvat trapplopp i norra trapphuset (rum 21)

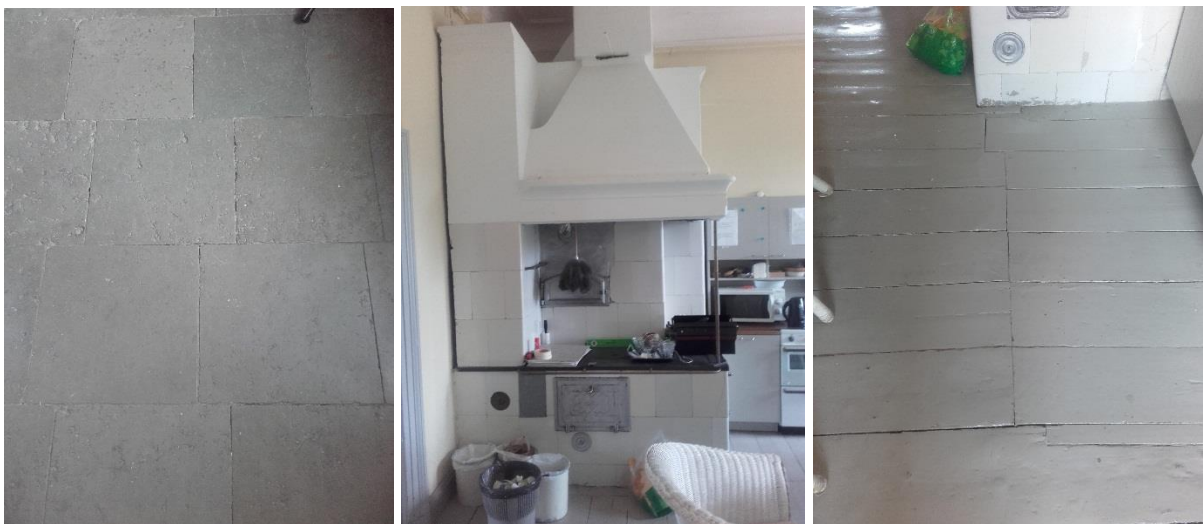
Flera ursprungliga byggnadsdetaljer i det norra trapphusets andra plan bidrar till byggnadens ålderdomliga karaktär. Golvets kvadratiska plattor samt trappstegen i kalksten har aldrig bytts ut och är inte lika välslipade som de motsvarande på det nedre planet. I utrymmet mellan trapploppen har det dock under senare tid inretts en toalett. Här har golvet bytts ut och man kan tydligt se skarven mellan ursprungliga och nyare golvplattor. I trapploppet till vinden sitter en välvd branddörr hopnitad av tjock järnplåt. (gissningsvis är plåten av samma sort som husets ursprungliga taktäckning) Dörren hålls ihop av grova handsmidda bandgångjärn och på dess baksida sitter en ålderdomlig handsmidd låsmekanism. Trapphusets väggar är slätputsade och målade med mörkgrå sockel, ljusgrå bröstning samt gräddvita väggfält som utan avbrott fortsätter upp i de höga kryssvälvda taken. Längs trapploppen sitter gråmålade ledstänger i trä. 3 gråmålade halvfranska ramverksdörrar leder från trapphuset till våningsplanets rum.

Figur 47–49 Ursprungligt kalkstengolv i trapphus (rum 21). Köksspis och skarv i trägolv. (rum 22)

Trots att modern köksinredning har installerats har det ursprungliga kökets äldre ytskikt till stora delar bevarats eller återskapats. Rummet har kvar sin ursprungliga planlösning och i dess nordvästra hörn finns en murad bakugn samt järnspis under en murad spiskåpa. Spisanläggningen är kalkputsad och kring bakugnen klädd med vitt kakel. En skarv i plankgolvet vid spisen visar dock att spisanläggningen förminskats i förhållande till sin ursprungliga storlek. Golvet är därmed hopfogat av äldre samt nyare brädor. De äldre överväger dock och golvet dubbla frisbrädor i rummets södra del är intakta. Väggarna är ljusgula och tak med gesims är målade i vitt. En lättruta sitter i det norra fönstret.

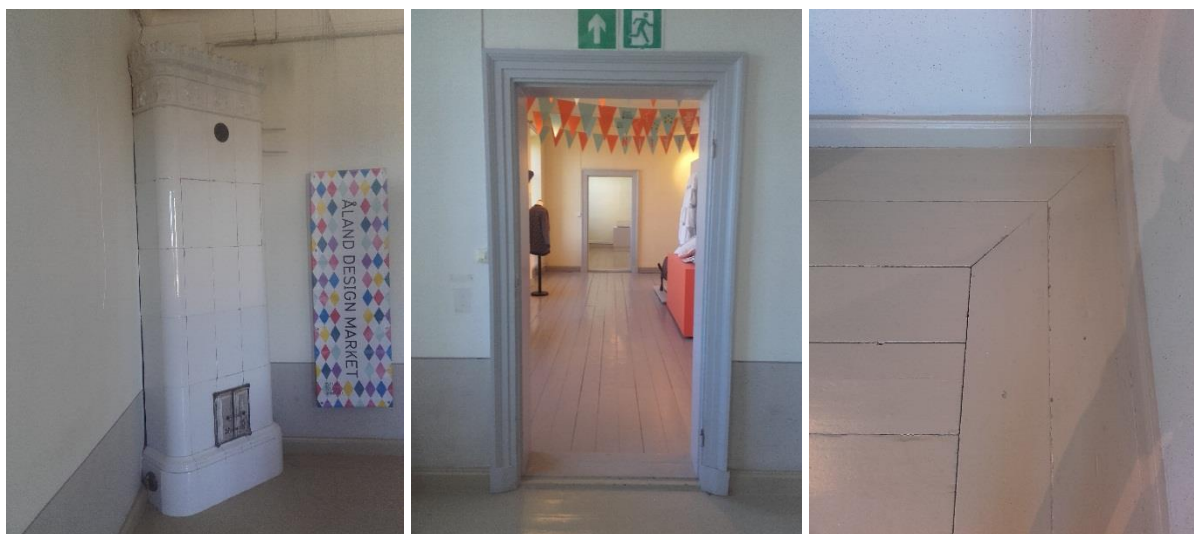
Rummet har kvar sin ursprungliga planlösning och ligger i fil tillsammans med rum 18, 20 och 25. Det ursprungliga plankgolvet med dubbla frisbrädor och hög profilhyvlad sockellist är målat i en grågrön nyans. Väggarna är vita med låg bröstning i svart och rött på ljusgrå grund. Tak och gesims är vitmålade. En lättruta sitter i det högra fönstret. I rummets nordöstra hörn finns en vit, rektangulär kakelugn med rundade hörn.

Figur 50–52: kakelugn, rum i fil och frisbrädor i ursprungligt golv (rum 23)

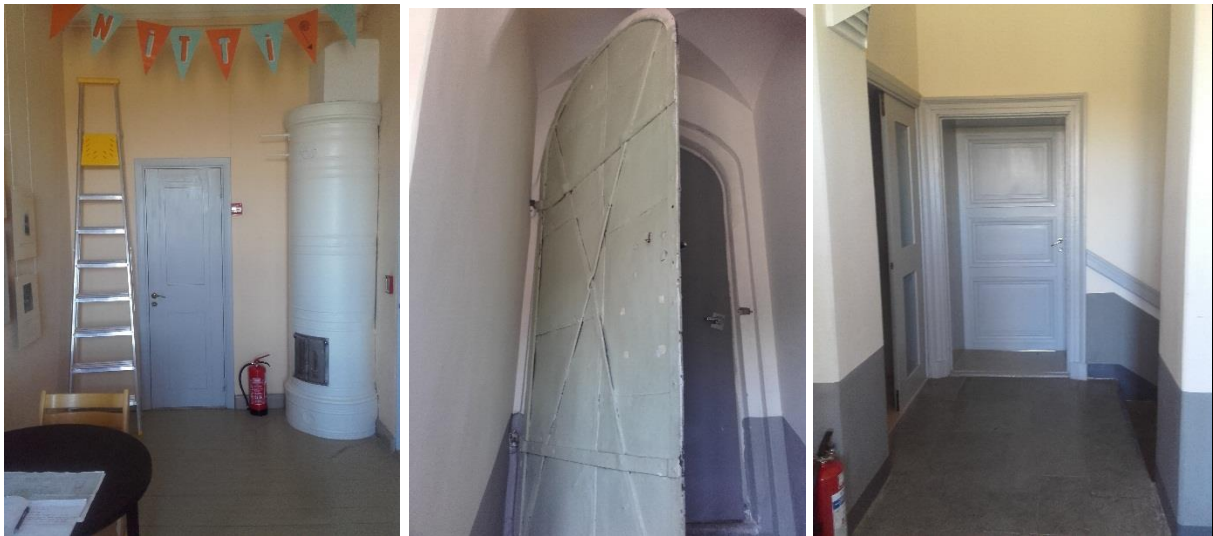
De nordvästra rummens disponering i fil avslutas i detta mindre kabinett. Ursprungligen har rummet enbart nåtts genom dörren från norr. Utöver den finns i rummet nu även en passage försedd med dubbla branddörrar i stål till byggnadens södra del samt en dörr till ett mindre toalettutrymme i öst. Den nya öppningen i söderväggen har intressant nog inte placerats i linje med de västra rummens övriga dörröppningar för att bygga vidare på rummens filindelning. Istället har dörren placerats på väggens östra del. På så sätt markeras fortfarande byggnadens ursprungliga indelning i två separata enheter för tull- respektive postväsende. Det grågrönmålade plankgolvet har en grovhuggen karaktär och ser ursprungligt ut. Väggarna är målade i en rödaktig gul nyans och takfästet har det mindre rummets lite kantigare gesims. I rummets sydöstra del finns en vitmålad plåtugn. I fönstrets högra båge sitter en lättruta.

Figur 53–55: Kabinett med rörspis (rum 25) samt dörrar i södra trapphuset (rum 26)

Det södra trapphuset är i stort sätt ordnad i samma utförande som det norra och har till exempel inte spegelvänts gentemot detta. På detta våningsplan har dock den ursprungliga dörröppningen till de sydöstra rummen satts igen och ersatts av en glasad pardörr närmast hjärtväggen. I utrymmet mellan trapploppen har ett mindre toalettutrymme installerats. I det övriga utrymmet ligger ursprungliga kalkstensplattor och i trapploppet till vinden sitter som även i det norra trapphuset en ålderdomlig branddörr hopnitad av järnplåt. Väggarna och de kryssvälvda taken är putsade och vitmålade med bröstning och sockel i ljus- respektive mörkgrått.

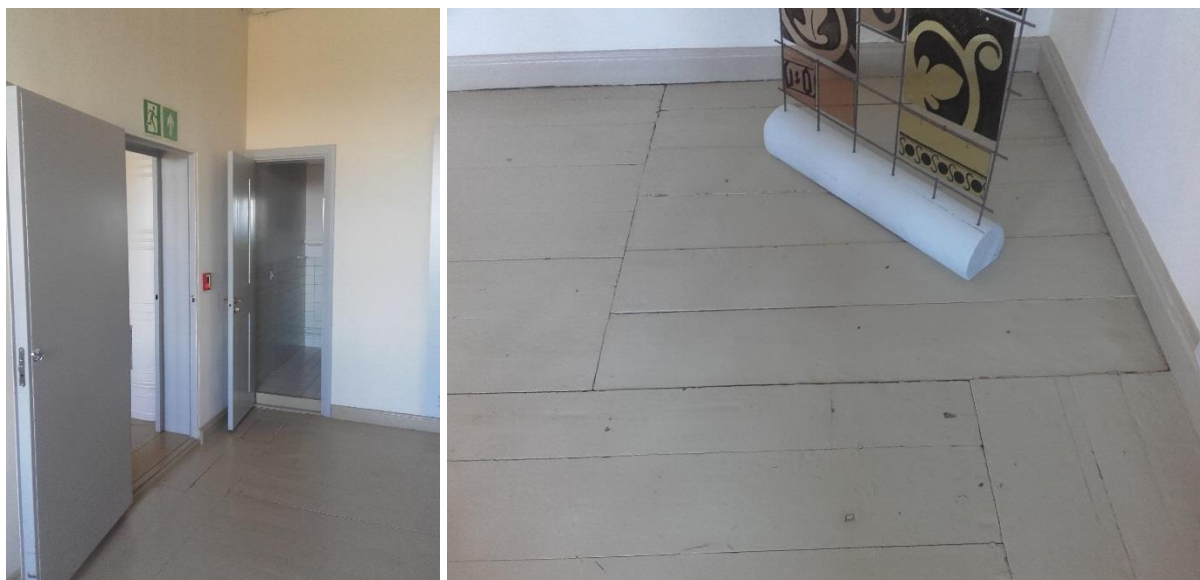
Detta rum inleder den filindelade rumssvit om tre rum i byggnadens sydvästra del. Rummet har ett gråmålat ursprungligt plankgolv med dubbla frisbrädor samt hög, upptill profilerad sockellist. Väggarna i sin helhet samt tak och gesims är vitmålade. Värmekällan i rummets sydöstra hörn har plockats bort. En skarv i plankgolvet vittnar om dess tidigare placering. I den östra väggen (hjärtväggen) har en dörröppning tagits upp till ett mindre toalettutrymme införlivat i rum 24. En lättruta sitter i det vänstra fönstret.

*Figur 56–57 Nyupptagna dörrar samt spår av ursprunglig kakelugns placering (rum 29)*

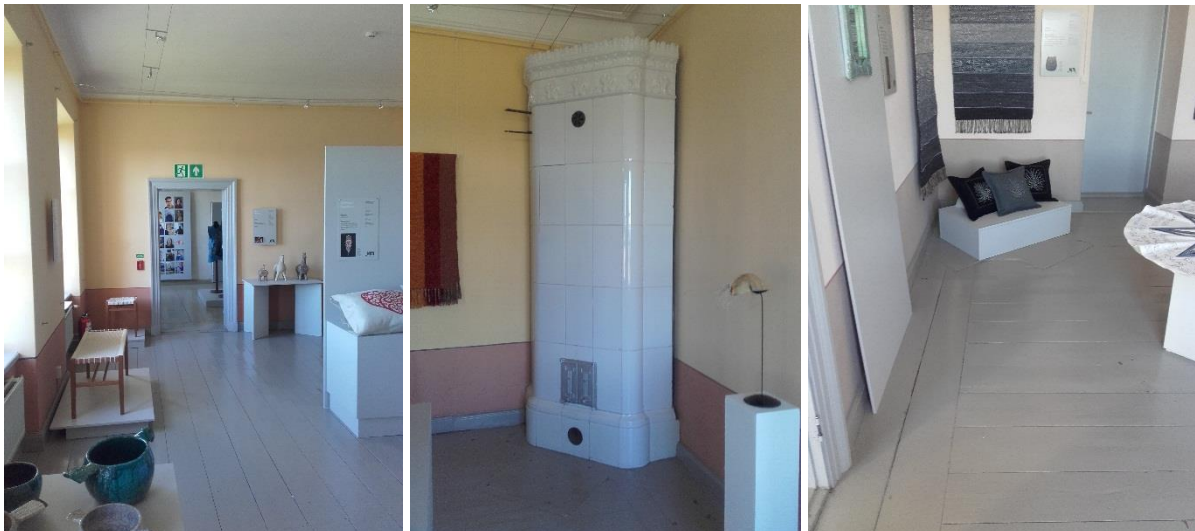
Salen har kvar sin ursprungliga rumsindelning samt ursprungligt gråmålat plankgolv med dubbla frisbrädor och hög upptill profilerad sockellist. Några mindre skador i golvet visar åtminstone 3 äldre färglager under det yttersta färgskiktet. Brunt, mörkgrått och ljusgrått. Det

Rummet är disponerat i fil tillsammans med rum 10 och 12 och har kvar sin ursprungliga planindelning med förbehåll för rummets östra dörröppning som flyttats en aning mot norr. Det ursprungliga plankgolvet med dubbla frisbrädor och hög sockellist är gråmålat. Väggarna är målade i ljust skärt med stänkmålad bröstning i svart och rött på gråbrun grund. Taket och gesimsen är vitmålade. Rummets ursprungliga värmekälla har tagits bort med det nu övermålade fundamentet till en kakelugn finns kvar i golvet.

Figur 58–60: Rum i fil och kakelugn (rum 30) samt ursprunglig placering av kakelugn samt nyupptagen dörr. (rum 31)

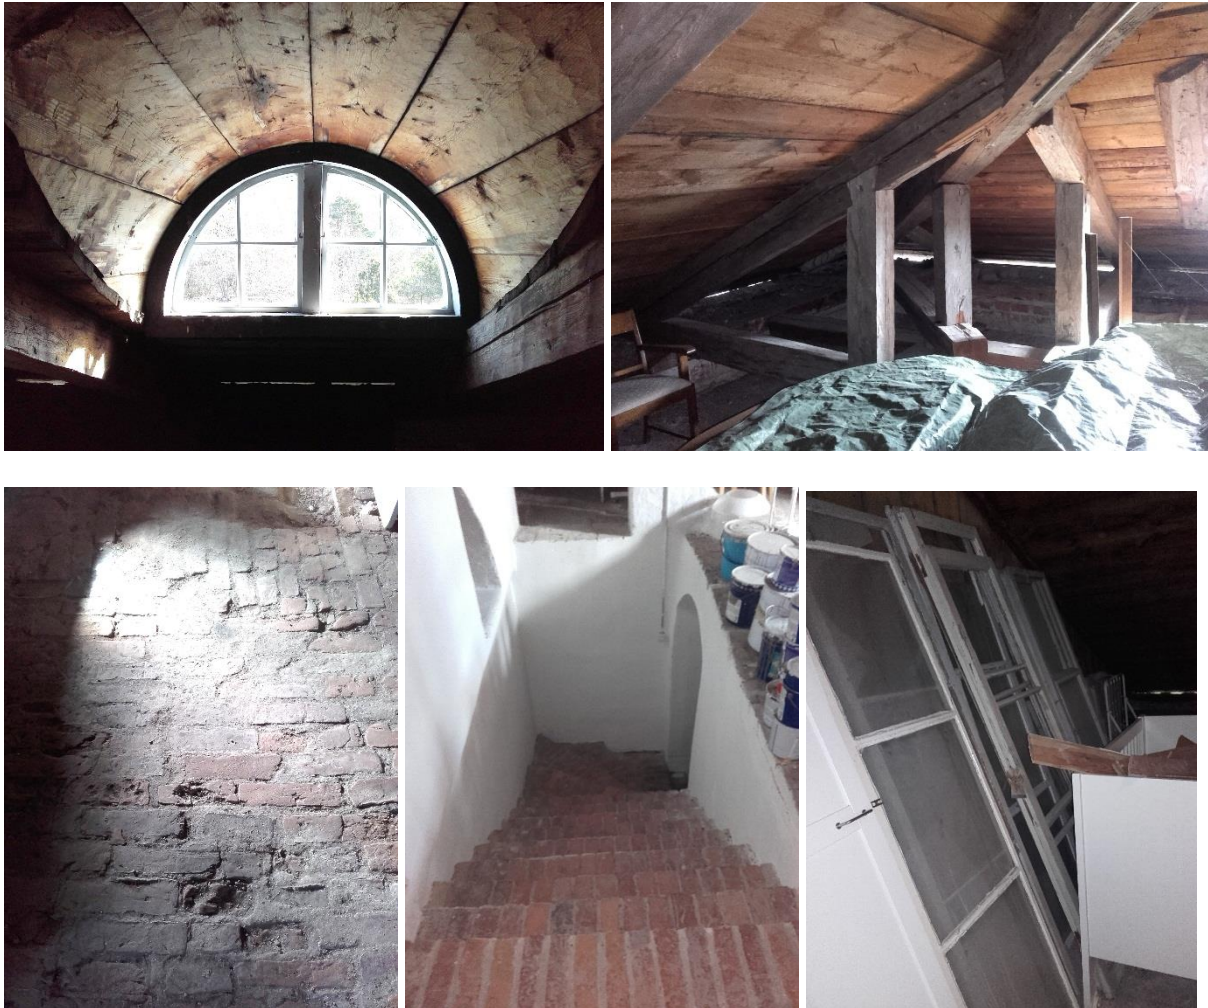
Huvudbyggnadens vindsutrymme nås via de båda trapphusen välvda trapplopp. Utrymmet är uppdelat i tre sektioner med en enkel brädvägg i söder och en nyare reglad gipsvägg i norr. Hela vindsbjälklaget är belagt med ett brandskyddsskikt av murat tegel. Ytterväggarnas tegelmurar når en bit ovanför vindens golvnivå. De handbilade svenska takstolarna är hopfogade med dymlingar och vilar på hammarband som införlivats i ytterväggarna. Takstolarnas sid- och underarmar når en bit in i vindsutrymmet och har en inre fästpunkt på i ett inre hammarband som vilar på små pelare ovanför mellanväggarna innanför ytterväggen. Yttertaket är gjort av 36 mm tjocka brädor vilka vid senaste takbytet belagts med plywood och asfaltspapp under skivplåten.

Mot gårdsplanen finns sju mindre takkupor. Takbrädorna som sammanfogats med grova klippspik till rundade takkupor har huggits för hand och är välvda i längdriktningen. De spröjsade lunettfönstren i vindskuporna är ursprungliga. I vindens mittersta del gömmer sig en flack frontespis med sadeltak bakom huvudfasadens attika mot väst. Murstockarna är

vittrappade. Ett komplext murstockssystem är sammanbyggt med det södra trapphuset, Vid trappan finns en inskription i rappningen som antyder när konstruktionen putsades (J.T. 88)

Figur 61–65: Byggnadsdetaljer post- och tullhusets vind
