Byggnadsskydd för Eckerö Post- och tullhus.

Byggnadsminnesskyddet berör huvudbyggnad, flygelbyggnader samt omgivande gårdsmiljö enligt skyddsbestämmelserna i rapporten Byggnadsskydd för Eckerö Post- och tullhus. (bilaga 1)

Eckerö post och tullhus, 43-406-38-1, Storby, Eckerö kommun,  
Ägare: Landskapet Åland

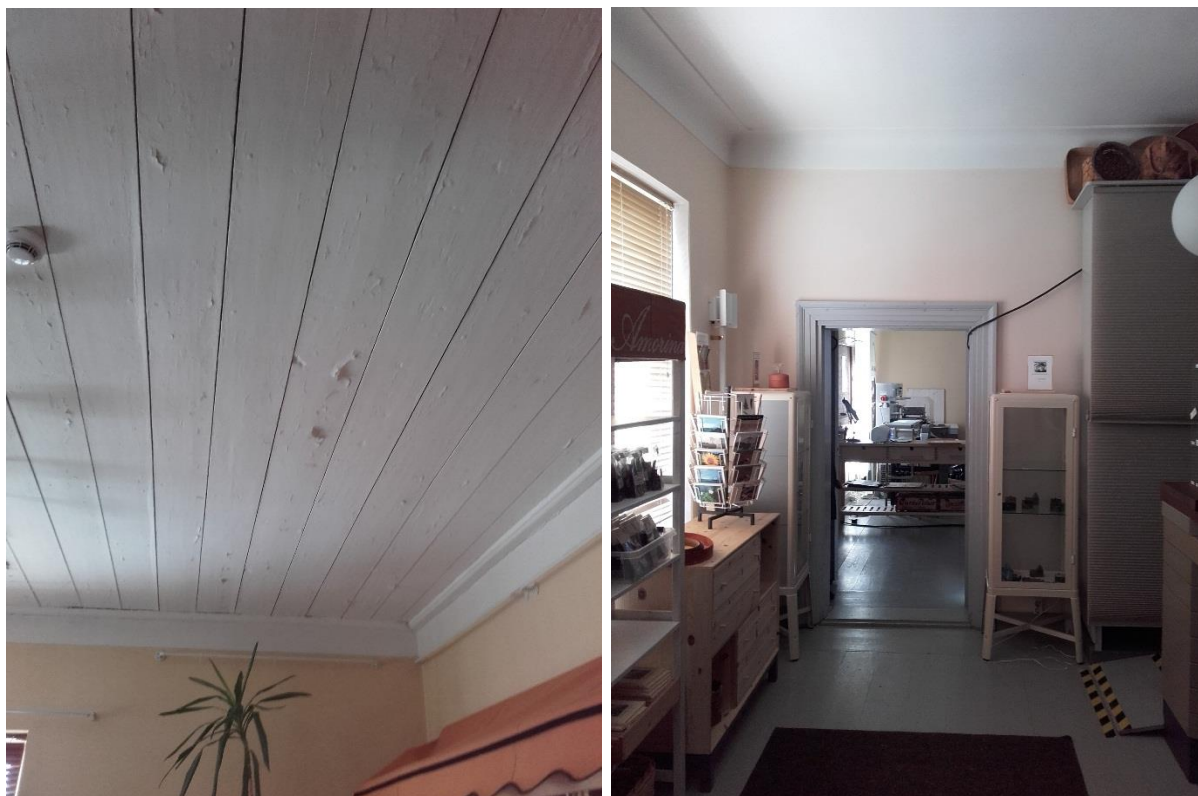
Norra flygelns ursprungliga bagarstuga, som tidigare även fungerat som häkte och polisstation och därefter postkontor, används nu tillsammans med rum 33 och 34 för chokladtillverkning och försäljning. I rummets nordöstra hörn är den gamla bakugnen borttagen men murstocken finns fortfarande kvar. Taket är ett hyvlat och spontat brädtak uppspikat med handsmidd spik/klippspik med grova skallar. Den vita färgen hänger i flagor i taket. Golvet är ett sekundärt plankgolv målat i grått och väggarnas papperstapeter är målade i ljust gult.

Utrymmet används tillsammans med rum 32 och 34 för chokladtillverkning och försäljning. Den ursprungliga dörröppningen med breda profilhyvlade dörrfoder från bagarstugan i väster har kompletterats med en dörröppning i den östra väggen närmast den norra ytterväggen. På golvet ligger ett gråmålat nylagt plankgolv med dubbla frisbrädor och papperstapeterna är målade i rosa. Takfoten och den enkelt svängda gesimsen är målade i vitt. Rummet inreddes 1988 med försäljningsdisk mitt i rummet samt hyllinredning längs väggarna från tiden det var postkontor. Golvet bakom försäljningsdisken är förhöjt.<sup>40</sup>

Figur 66–67: Tak och rumssammanhang (rum 32 och 33)

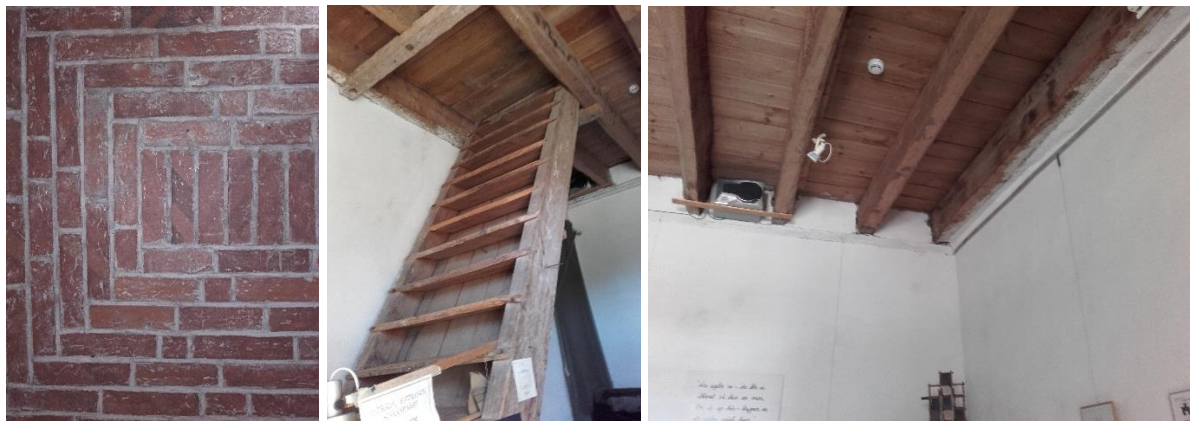
Det ursprungliga vedlidret används nu som postrotmuseum. Utrymmet nås enbart genom porten från gården. De yttre träportarna har kompletterats med glasade ståldörrar innanför och den träklädda portnischen mellan dörrarna är svartmålad. Golvet är murat i ett kvadratisk

mönster av rött handslaget golvtegel med gråa fogar. Vägarna är kalkputsade och vitmålade. Brädtaket är omålat och de flesta av de tätt liggande, synliga takbjälkarna är ramsågade. Några är även handbilade. I rummets sydvästra hörn leder en troligtvis ursprunglig trappstege till en lucka till flygelbyggnadens vindsplan. Trappstegens nedre del har lagats med nytt trä på ett sätt som visar att vedlidret från början troligtvis saknat en egentlig golvbeläggning och att stegens nedre del pga. av sin kontakt med marken ruttnat och varit nödvändig att reparera.

Figur 68–70 Tegelgolv, vindstrappa och takbjälkar (rum 35)

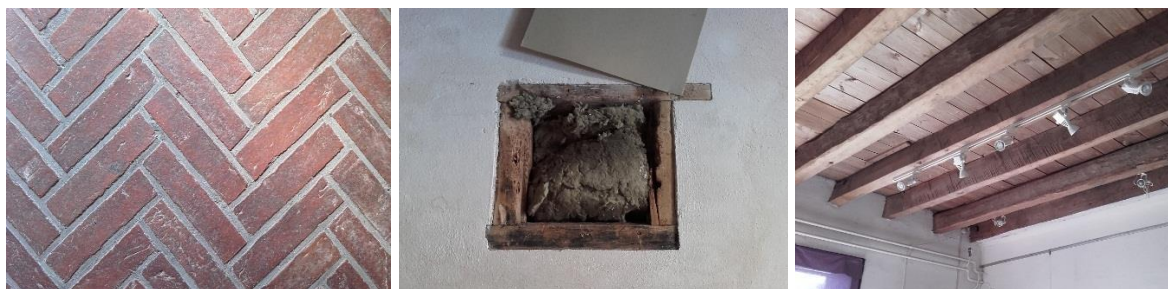
Det ursprungliga vedlidret används nu som filmsal. De yttre träportarna har kompletterats med glasade ståldörrar innanför och den träklädda portnischen mellan dörrarna är svartmålad. Golvet är murat i ett fiskbensmönster av rött handslaget golvtegel med gråa fogar. Tegelväggarna är putsade och målade i vitt. Brädtaket är omålat de tätt liggande, synliga takbjälkarna är antingen ramsågade eller handbilade. En träfodrad liten lucka i den östra väggen till det ursprungliga avträdet i väster visar att utrymmet använts som djurstall. Stallinredningen fanns kvar tills 1984 då utrymmet tömdes.<sup>41</sup>

Figur 71–73: Golvbeläggning, gödsellucka och takbjälkar i ursprungligt vedlider (rum 36)

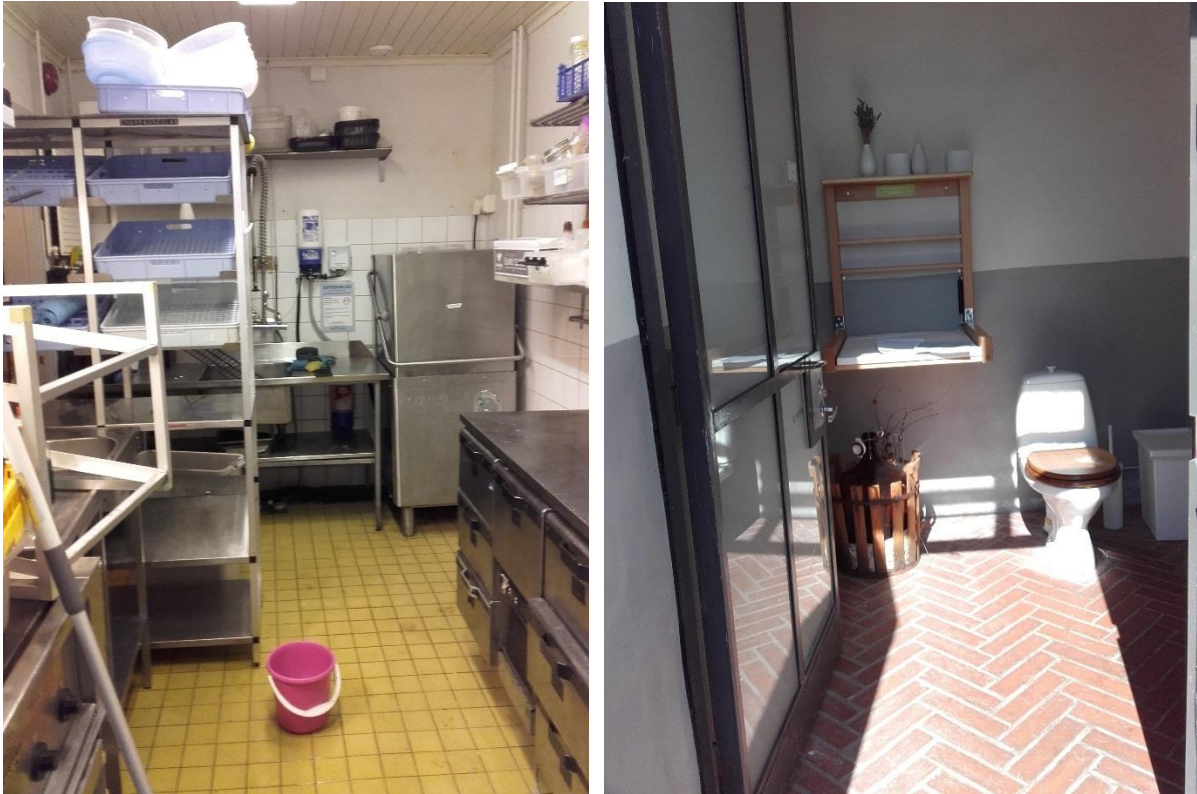
Norra flygelns ursprungliga avträde har kraftigt gjorts om. toalettfunktionen finns kvar genom att två mindre WC-utrymmen anlagts närmast de ursprungliga dörröppningarna till utrymmet. Innanför dessa har det anlagts ett cafékök samt, förråd och ett WC-utrymme för personal. I WC-utrymmena mot gården har de äldre golven av rött tegel murat med gråa fogar i fiskbensmönster bevarats tillsammans med stänkmålade väggfält på den västra och östra väggen. Väggarna är för övrigt putsade och målade i vitt med grå bröstning. I taket sitter sekundära bräddtak med hålkärslister i takfästet. Dessa tak finns även i köksutrymmet innanför,

där golvet istället belagts med gula klinkerplattor och väggarna nedtill kaklats i vitt. Upptill är väggarna vitmålade.

Figur 74–75: Det ursprungliga utrymmet för avträdes har inretts med cafékök samt WC-utrymmen mot gården.

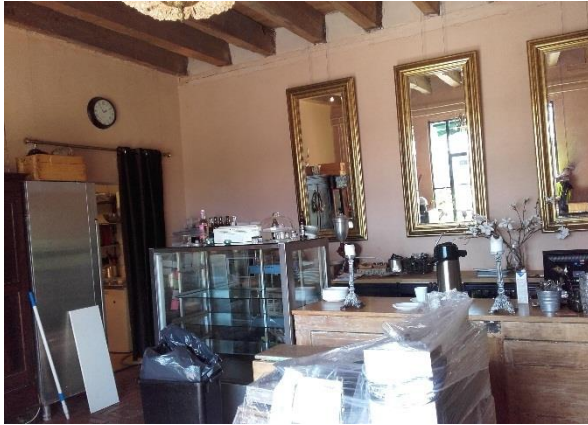
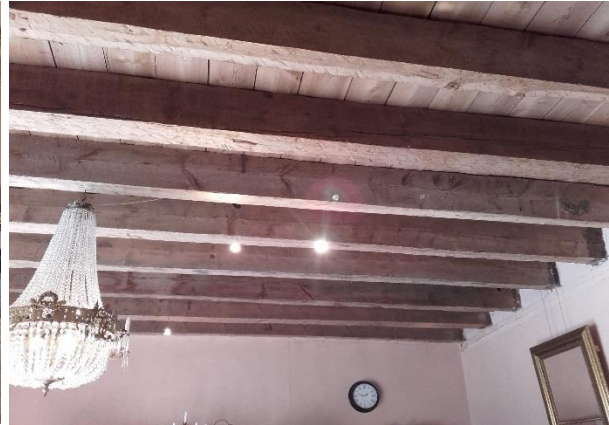
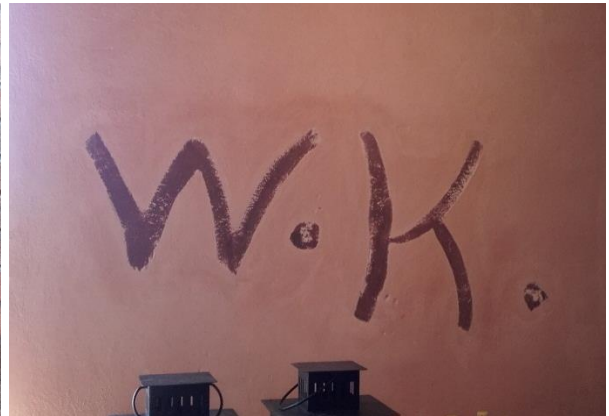
Utrymmets funktion som vagnslider syns på storleken av de ursprungliga portarna som nu står öppna året om. Fram tills 1984 fungerade utrymmet som häststall och var försett med spiltor och dyngrännor.<sup>42</sup> Innanför de öppna portarna sitter glasade ståddörrar. Portnischen mellan dörrpartierna är putsade och ockrafärgade likt de exteriöra fasaderna. På den östra sidan i portnischen finns ett par inskriptioner av initialer bevarade i putsen. Invändigt har den ursprungliga planlösningen kompletterats med dörröppningar till köket i väster och det större utrymmet i öster. Golvet är belagt med rött golvtegel som murats i kvadratmönster med gråa fogar. Väggarna är putsade och ockrafärgade. På syd- och västväggen har äldre målade initialer på väggarna bevarats och inte målats över. I taket syns tätt sittande, handbilade takbjälkar med ett omålat brädlager ovanför. I bjälkarnas infästningar i muren sticker det fram björknäver som lagts som diffusionsspärr mellan bjälkarna och murverket.

Figur 76–79: Byggnadsdetaljer i rum 38

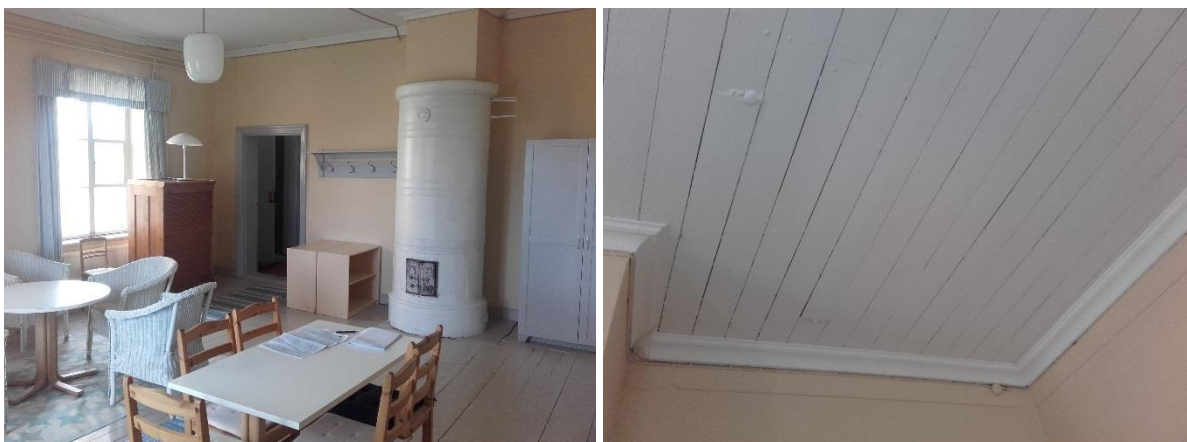
Det stora rummet samt farstun i den södra flygelns södra del har kvar sin ursprungliga planlösning. Under trappan i farstun har dock inretts ett mindre WC-utrymme. Tamburen har ett nylagt plankgolv samt putsade, vitmålade väggar och tak. Rummet på gaveln nås via gråmålad bred halvfransk dörr med profilhyvlade foder och fodersocklar. På denna dörr finns ett invändigt kammarlås med trycke i mässing, vilka var vanliga vid sekelskiftet 1900.<sup>44</sup> I rummet innanför finns ett ursprungligt gråmålat plankgolv. Den höga sockellisten är dock utbytt. I mitten av den östra väggen står en vitmålad bred plåtugn med luckor i gjutjärn. Väggarna är putsade och målade i ljust gult. I taket sitter vitmålade brädor uppspikade med handsmidd spik/klippspik med grova skallar ovanför de breda hålkärllisterna. På vindsvåningen ovanför rummet finns en inredd lägenhet som inte var tillgänglig vid inventeringstillfället.

Figur 82–83 ursprungligt våg- och packhus, rum och takdetaljer (rum 40)

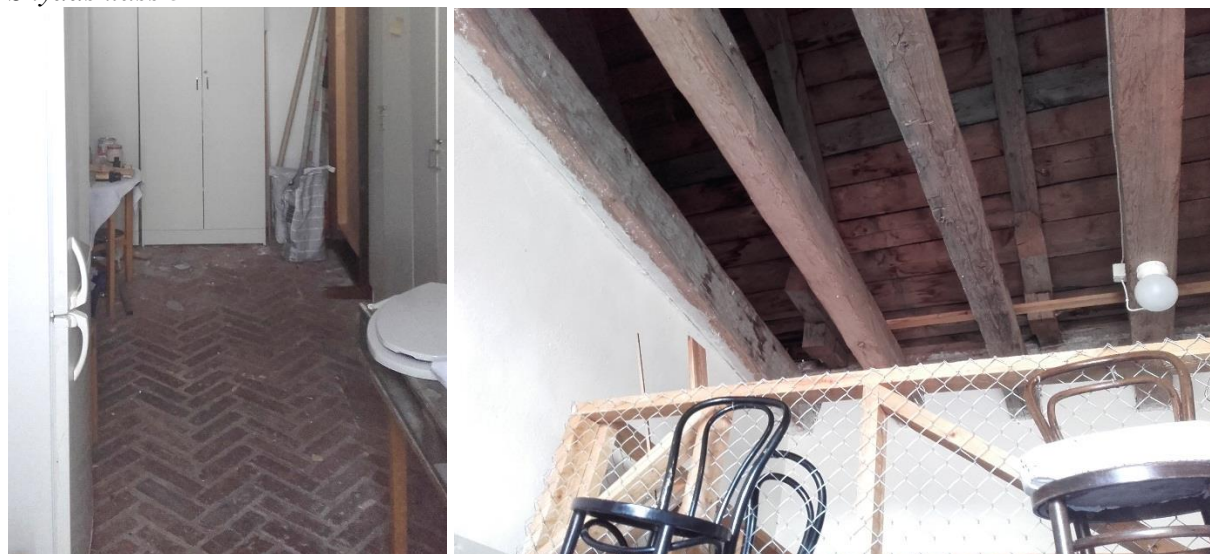
Utrymmet har kvar sin ursprungliga planlösning men samtliga ytskikt har anpassats för att fungera som en modern el- och värmecentral med ett gjutet betonggolv och slätputsade väggar och tak vilka i hög grad använts för infästningar av tekniska installationer.

Figur 87–88: tegelgolv i rum 44 och öppen takkonstruktion i rum 45

Rummet har kvar sin ursprungliga planlösning. Väggarna är putsade och vitmålade och golvet är belagt med ett skivmaterial. (Det är oklart om det finns ett äldre golv under dessa) Takkonstruktionen är öppen och flygelns svenska takstolar och de breda takplankorna syns mellan de tätt sittande, handbilade takbjälkarna. Rummets inre del har inretts med förrådsutrymmen genom att Gunnebo-stängsel märlats fast på träreglar.

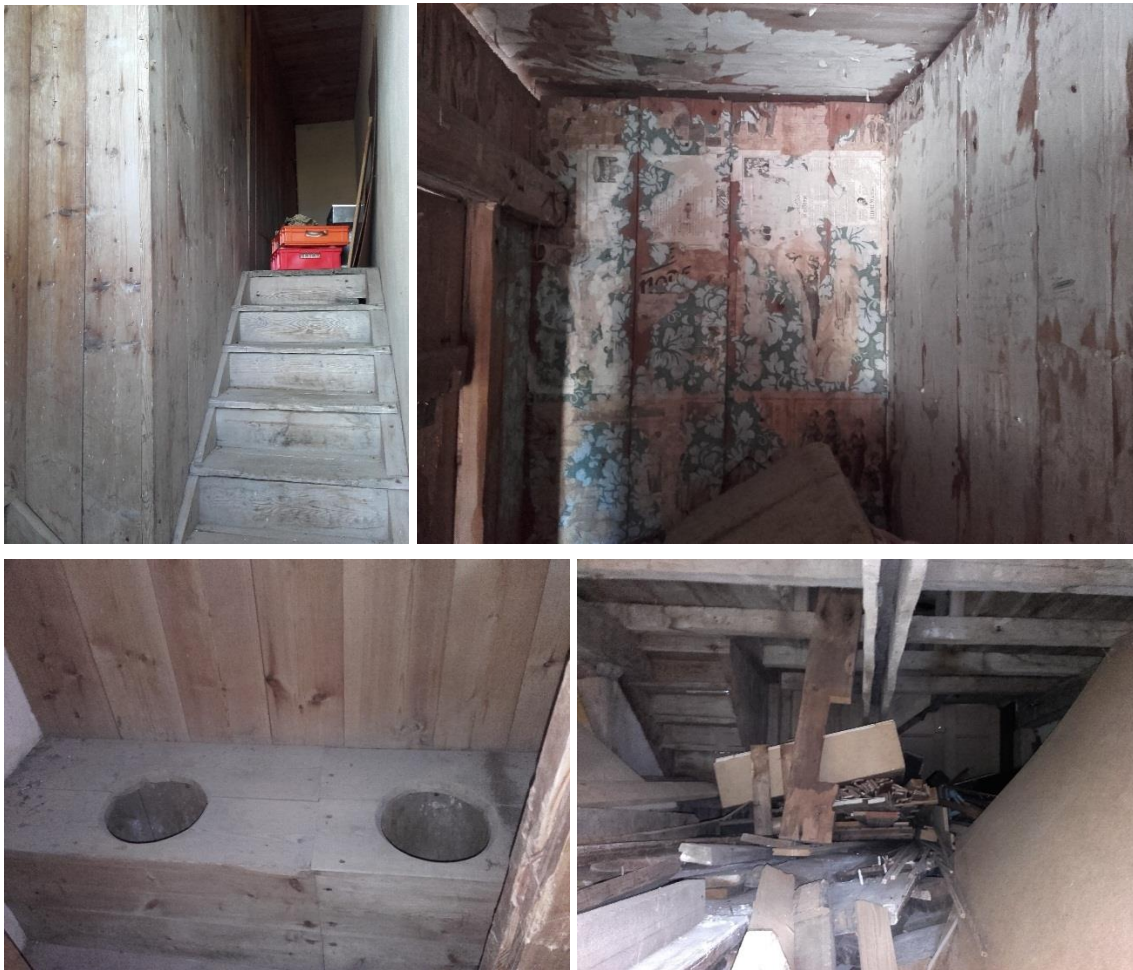
Den södra flygelns ursprungliga avträde har bevarats helt intakt. Utrymmet upptas helt av en omålad brädkonstruktion sammanfogad av klippspik / handsmidd spik med grova skallar. Två omålade trätrappor leder upp till två avdelningar med separata avträdesbåsar. Båsens dörrar är hopfogade av brädor upphängda på bandgångjärn. På flera av dörrarna sitter kammarlås med enkla dörrvred av järn. De yttersta båsen är öppna upptill så att dagsljuset från överljusfönstren i ytterväggen kan nå in. Dessa båsar måste varit mest välanvända och har till skillnad från de övriga tapetserats med tapet och tidningspapper. Gammalt klotter och namnteckningar pryder väggarna. Även brädtaket ovanför dassen är omålat. Utrymmet för latrintunnorna under avträdeskonstruktionen nås dels genom den östra av utrymmets dörröppningar mot gården samt en mindre lucka i sockeln på husets baksida. Utrymmet är belamrat med äldre brädor och plank, bland annat sittbrädor till avträdesbåsen. Materialet ska ses som ursprungliga byggnadsdelar tillhörande anläggningen och ska inte avyttras.

Figur 89–93: Interiör i avträde, (rum 46)

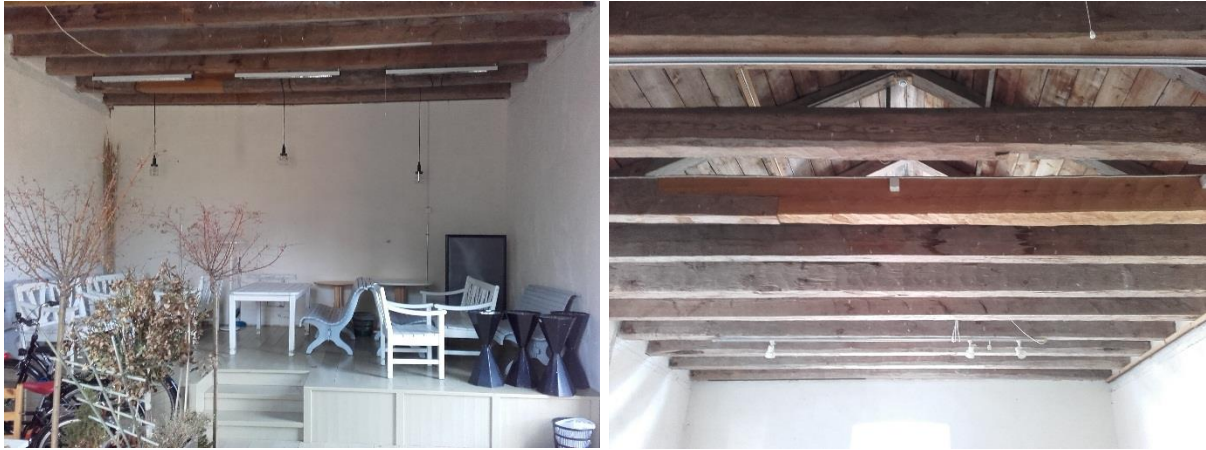
Innanför de stora portarna till det ursprungliga häststallet lades det 1988 in ett brädgolv samt en upphöjd scen längs den västra väggen. Väggarna är putsade och vitmålade och i den västra väggen finns ett ursprungligt gödselutkast till avträdet på andra sidan väggen som det ända påtagliga spåret av utrymmets stallfunktion. Takkonstruktionen är öppen och flygeln svenska takstolar och breda yttertaksbrädor syns mellan de tätt sittande handbilade takbjälkarna. Gavelröstet ovanför bjälklaget är oputsad.

Figur 94–95: Scen och takbjälkar (rum 47)
